**YÜKSEK LİSANS TEZİ**

**KÜLTÜR VARLIĞI SİVİL MİMARLIK ÜRÜNLERİNDE İŞLEV  
DEĞİŞİKLİKLERİ SONUCU ORTAYA ÇIKAN SORUNLAR “GAZİANTEP  
MERKEZİ ÖRNEĞİ”**

**MİMARLIK ANABİLİM DALI**

**ADANA, 2006**

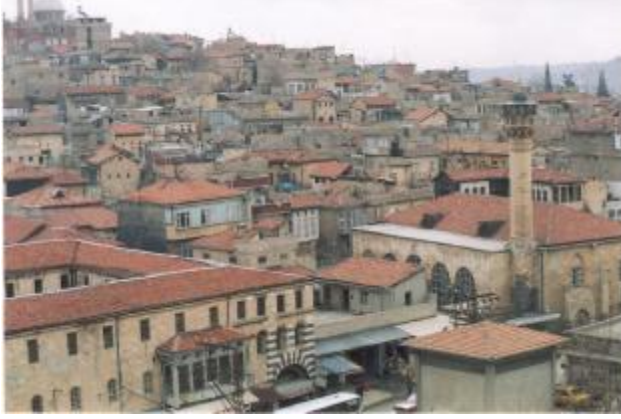
**Şekil 4.2.** Kent dokusu

Gaziantep'te eski kent dokusu, dar sokaklar, bu sokakların etrafındaki sık yerleşim ve evlerin avlu duvarlarından oluşur (Şekil: 2). Gaziantep sokaklarında, gölge ve hava akımını sağlamak amaçlı “**kabaltı**” adı verilen sivri kemerli, tonozlu mekanlara rastlanmaktadır. Kabaltıların her iki yanında aynı eve ait mekanlar bulunmaktadır. Yüksek avlu duvarları ve kabaltılar sıcak yaz günlerinde gölge etkisi yaratır.

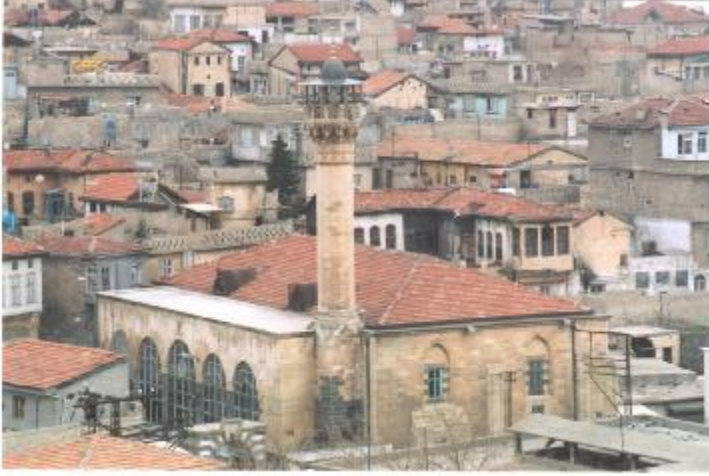
**Şekil 4.3.** Kent dokusu

Sokaklar, Arnavut kaldırımli, daralıp genişleyen, eğimli ve dar bir yapıya sahiptir. Kent dokusunun parçalarından biri olan sokaklarda, yüksek taş avlu duvarları, taş konsollar üstünde dikdörtgen ve gönye çıkmalar, pencereler, avlu kapıları ve sağır taş zemin kat duvarları karşımıza çıkmaktadır (Şekil: 3). Sokak dokusu zaman zaman sürprizler hazırlayarak çıkmaz bir sokağa dönüşebilir. Çıkmazlar genellikle birkaç evin avlu kapısının açıldığı küçük meydanlara dönüşür.

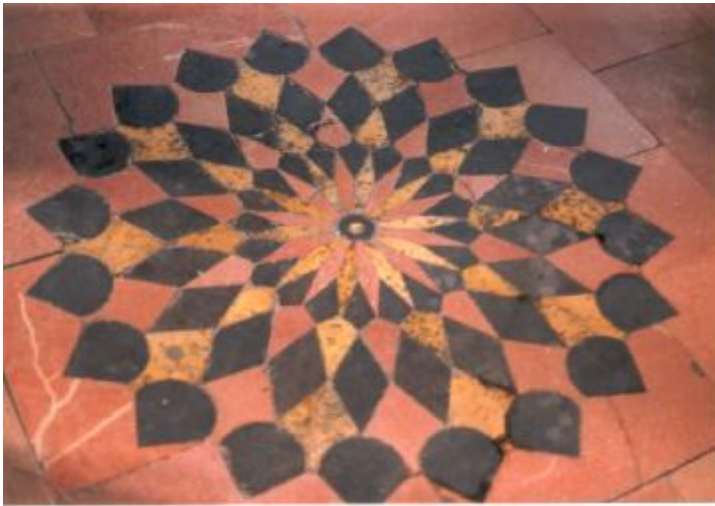
**Şekil 4.5.** Avlu döşemesi, 335 envanter nolu yapı

Avluda farklı renklerde taşlar kullanılarak geometrik desenler oluşturulmuştur (Şekil: 5). Ayrıca, hayatta gane (havuz), çeşme ve kuyu gibi su elemanlarına da rastlanmaktadır.

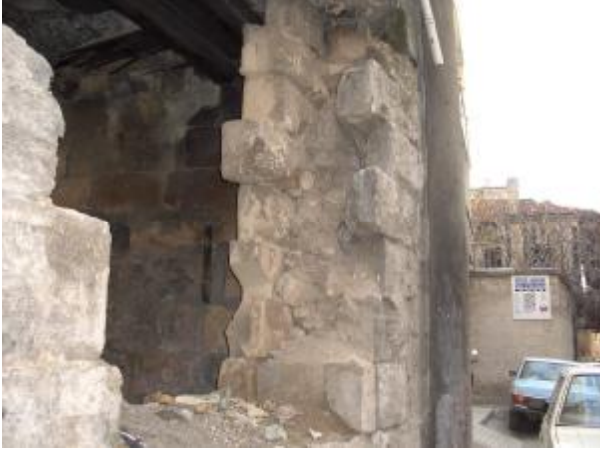
Şekil 4.7. Duvar detayı, 67 envanter nolu yapı

Geleneksel Gaziantep evlerinin duvarlarında, yöresel topaktaş, keymık taşı ve havara taşı kullanılmaktadır. Evin dış duvarlarında daha çok keymık taşı, iç duvarlarında ise kolay işlendiği için havara taşı kullanılır. Duvarlar, iki sıra taş ve arasına kireç, moloz taş ve toprak karışımı doldurularak yapılmaktadır (Şekil: 7). Yapıların iç duvarları, horasan harcı ile sıvanır.

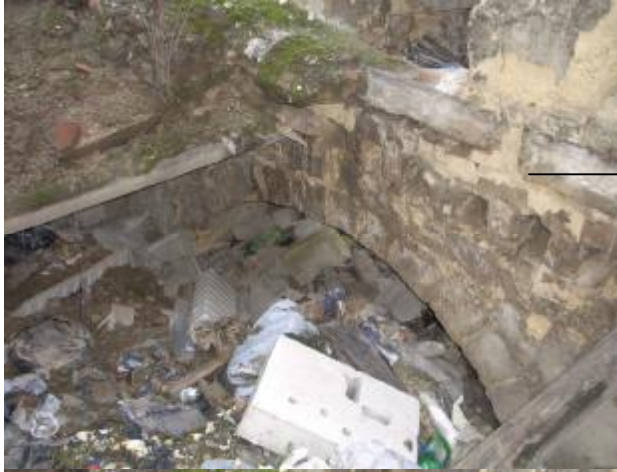
Şekil 4.8. Döşeme detayı (Dayı Ahmet Ağa konağı), 67 envanter nolu yapı

Geleneksel Gaziantep evlerinde zemin kat ve avlu bölümü tamamıyla taş kaplama olup, üst katta genellikle ahşap kirişler üzeri ahşap kaplama üstüne, kireç, moloz taş ve toprak karışımı doldurularak, üzeri taş kaplama yapılmıştır (Şekil: 8-9). Bazı evlerde ise ahşap kirişlerin üzerine ahşap kaplama yapıldığı da görülmektedir. Özellikle bodrum katı olan evlerde zemin katta da ahşap kaplama mevcuttur.

Çöken  
döşeme detayı

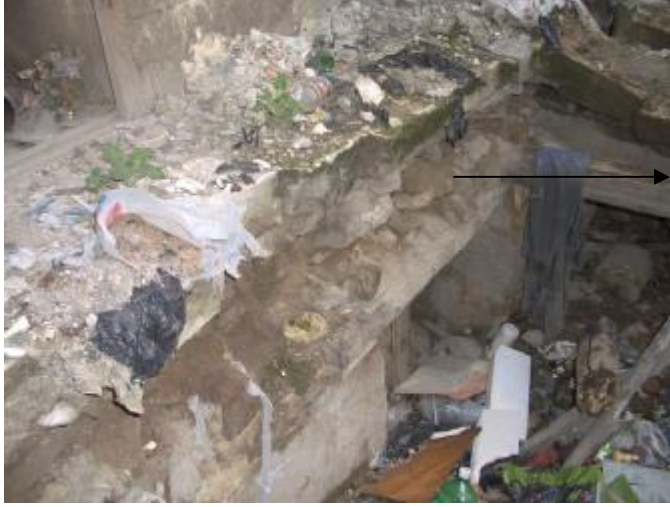
**Şekil 4.9.** Döşeme detayı (Dayı Ahmet Ağa Konağı), 67 envanter nolu yapı

Çöken  
döşeme  
detayı

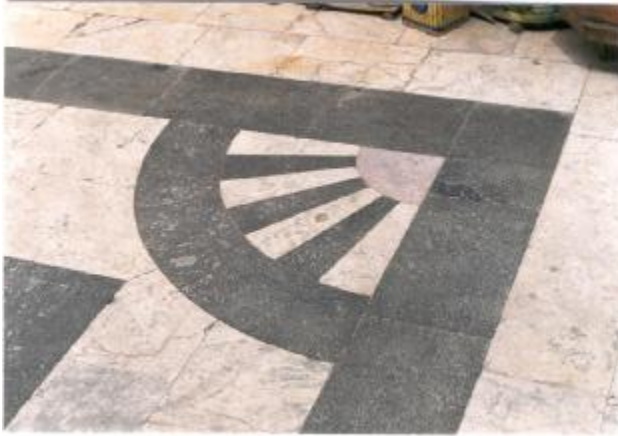
**Şekil 4.10.** Avlu döşemesi, 41-42 envanter nolu yapılar

Avlu döşemelerinde karataş ve pembe mermer kullanılarak çeşitli desenlerde zemin döşemeleri oluşturulur (Şekil:10).

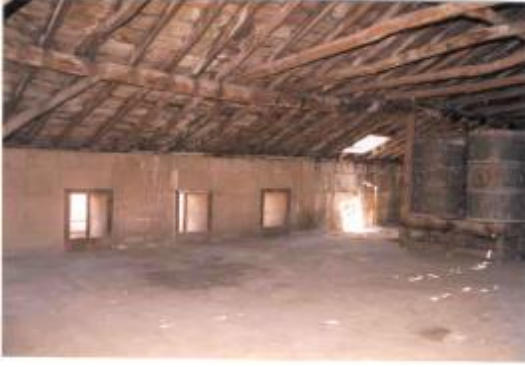
Şekil 4.11. Çatı arası, 254 envanter nolu yapı

Geleneksel Gaziantep evleri, ilk yapıldığı zamanlarda düz dam olarak yapılmalarına karşın daha sonraki dönemlerde, ahşap konstrüksiyon üstü alaturka kiremit ile kaplanmış beşik çatı ile kapatılmıştır. “Bardak altı” denilen ve depo olarak kullanılan çatı araları ise çatı pencereleri ile havalandırılmaktadır (Şekil: 11). Müştemilat yapılarında ise çatı düz teras çatıdır ve bu teraslar, sebze kurutma, salça yapma .. v.b. amaçla kullanılmaktadır.

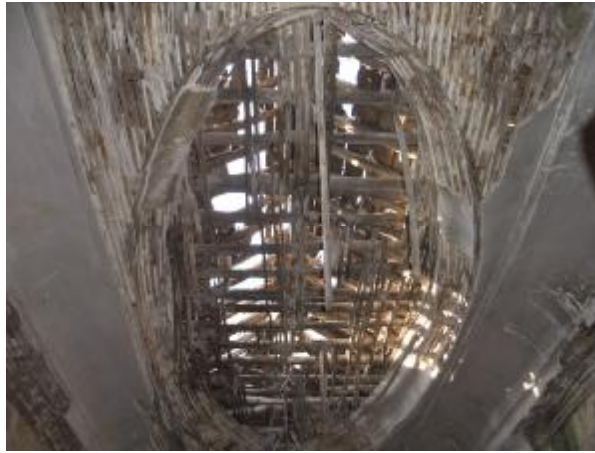
Şekil 4.12. Çatı detayı (Dayı Ahmet Ağa Konağı), 67 envanter nolu yapı

Tavan döşemesi bağdadi tekniğinde olan odaların üstünde çatı arası bulunmamaktadır. Tavanı oluşturan ahşap çitelerin üzerine ahşap gergiler çekilerek, üstüne çatının konstrüksiyonu yerleştirilir. Bu işlemlerden sonra ahşap kaplama tahtası döşenerek üzeri kiremitle kaplanır (Şekil:12).

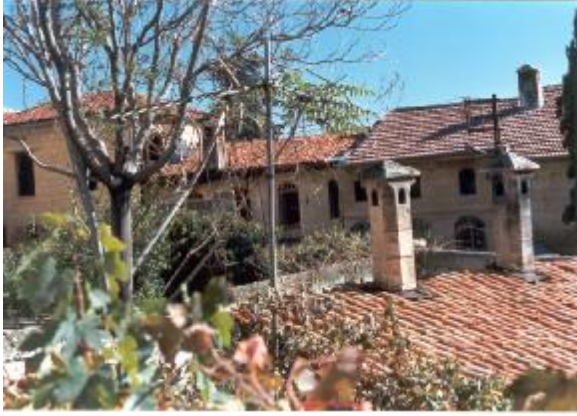
**Şekil 4.13.** Baca, 45 envanter nolu yapı

Çatıda, kesme taştan, üstü kapalı, yanlarda duman delikleri olan bacalar yer almaktadır (Şekil:13). Çatı altlarında çeşitli motifler ve desenlere rastlanır.

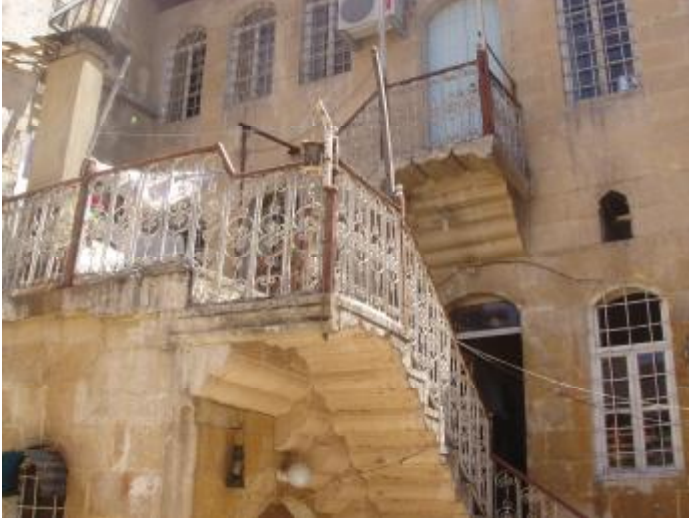
**Şekil 4.14.** Avludan üst kata çıkan merdiven, 7 envanter nolu yapı

Geleneksel Gaziantep evlerinde, üst kata genellikle avlu içinde taş merdivenden çıkılmaktadır (Şekil:14). Hayatta yer alan taş merdiven, genelde profilli taşlar kullanılarak yapılır. Merdiveni oluşturan basamak taşlarının, yontularak

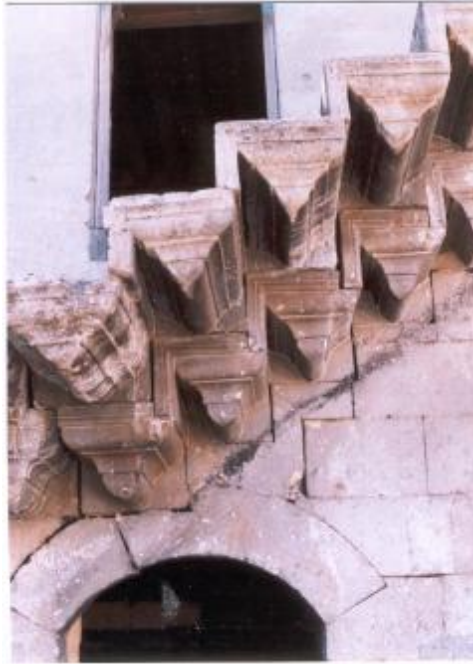
**Şekil 4.15.** Merdiven detayı, 107 envanter nolu yapı

şekillendirilmesinden sonra, binanın dış duvarı örülürken, basamağın bir kısmı duvar içine yerleştirilmektedir (Şekil: 15). Keymık taşı kullanılarak yapılan merdivenin genişliği yaklaşık 80-110 cm arasındadır. Dış cephede yer alan merdivenin korkuluğu demir ferforjelerle süslenmektedir.

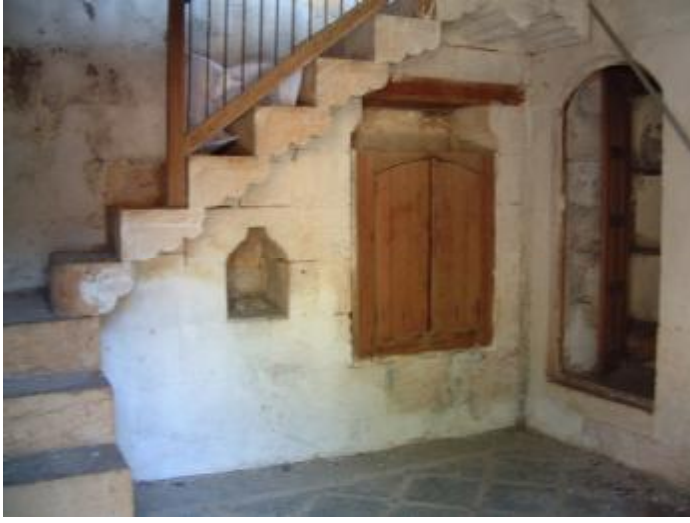
**Şekil 4.16.** İç merdiven, 213 envanter nolu yapı

Avluda görülen ve üst katlara çıkmak için kullanılan taş merdiven, bazı plan tiplerin de bina içinde yer almaktadır (Şekil:16). Bu merdivenler avlu merdivenlerine oranla işlemez, sade, düz taşlar kullanılarak yapılır.

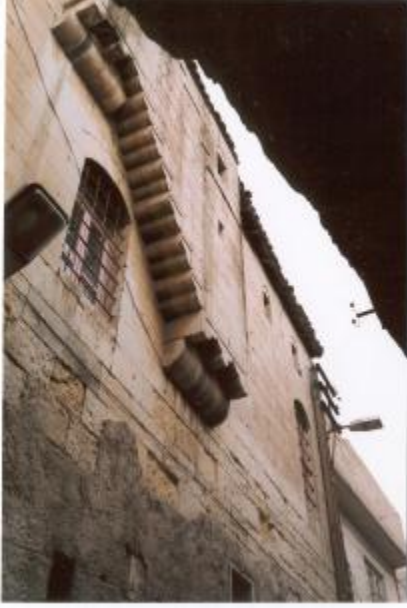
**Şekil 4.17.** Cephedeki merdiven çıkıntısı  
25 envanter nolu yapı

Geleneksel Gaziantep evlerinde, ara katlara ulaşmak için de odanın içinden çıkılan sade, hiçbir özelliği bulunmayan taş merdivenler kullanılmıştır. Bazı evlerde, üst katlardan çatı katına çıkan iç merdivenler, dış cephede, sağır olan duvarda çıkıntılar oluşturmaktadır (Şekil: 17). Cepheye ayrı bir estetik katan bu merdiven çıkıntıları, ankastre olarak yapılan merdiven basamaklarının, duvar içinde kalan uçları uzun tutulup, duvarın dışına taşırılarak yapılmıştır. Böylelikle taş duvarın sağır cephede oluşturduğu ağır etki taş işlemler ve kabartmalarla azaltılmış olmaktadır.

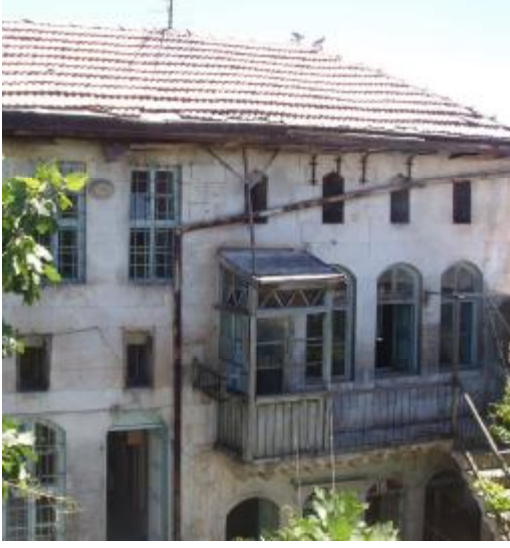
**Şekil 4.18.** Geçiş konsolu, 238 envanter nolu yapı

Üst kattaki odalarla olan bağlantıyı, avludan üst katlara çıkan taş merdivenin devamında, balkonumsu bir görünüme sahip olan geçişler sağlamaktadır (Şekil: 18). Geçiş konsolları da, genellikle merdivende olduğu gibi, dış duvar örülürken içine yerleştirilen profilli taş konsollardan oluşmaktadır. Estetik açıdan çok etkileyici bir görünüme sahip olan bu taş konsolların korkuluğu, demir ferforjelerle çevrilir. Konsolların boyu yaklaşık 80-110 cm arasındadır.

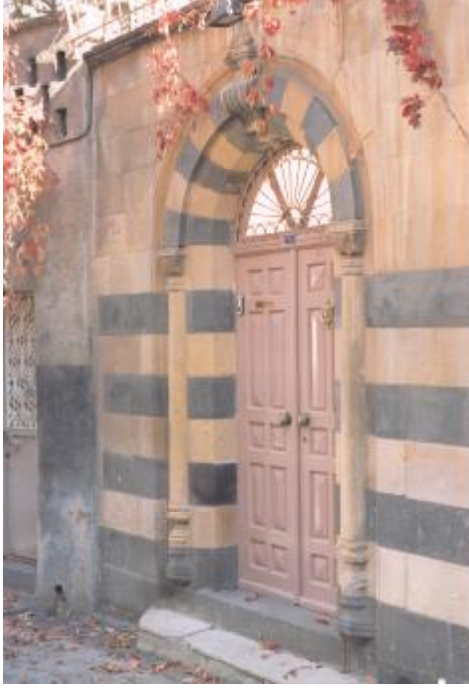
**Şekil 4.19.** Avlu kapısı, 16 envanter nolu yapı

Gaziantep evlerinde ilk dikkati çeken özellik, evin avludan sokağa ulaşımını sağlayan avlu kapılarıdır. Evin büyüklüğüne göre bu kapıların büyüklüğü de değişir. Kapılar genellikle kemerli lento ile geçilmektedir (Şekil: 19).

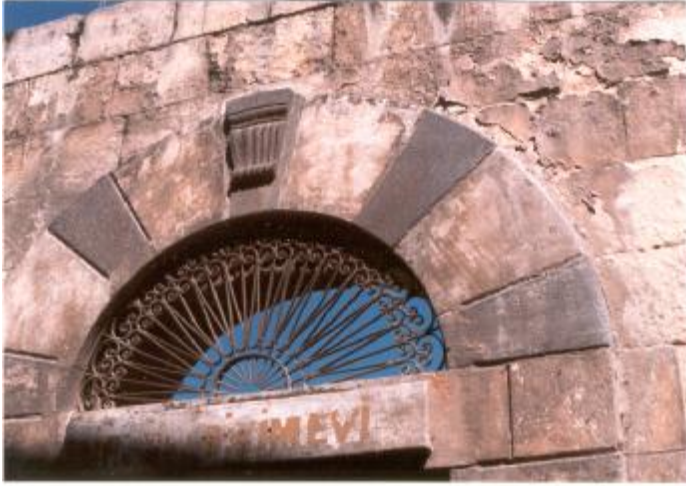
**Şekil 4.20.** Avlu kapısından detay, 140 envanter nolu yapı

Avlu kapısındaki lento da, genellikle siyah ve beyaz renkte kesme taşlar kullanılmaktadır. Bu taşlarda ve kilit taşında çeşitli motiflere rastlanmaktadır (Şekil: 20). Kapılar çoğunlukla tek kanat ve dikdörtgen formdadır. Kapı kanadı ile kemer arasında kalan kısım demir ferforjelerle süslenir (Şekil: 20). Avlu kapıları ahşaptan yapılmalarına karşın, emniyet açısından ve doğa şartlarından etkilenmemesi için ahşabın üstü sac ve çinko levha ile kaplanır. Sacın üstüne, büyük başlı çiviler, yatay, dikey ya da daha farklı motifler oluşturarak çakılmaktadır. Avlu kapılarının bazılarının üzerinde kitabe ve rozet, bazılarında ise, kapının yan tarafında gelenleri görmek için yapılmış pencereler bulunmaktadır.

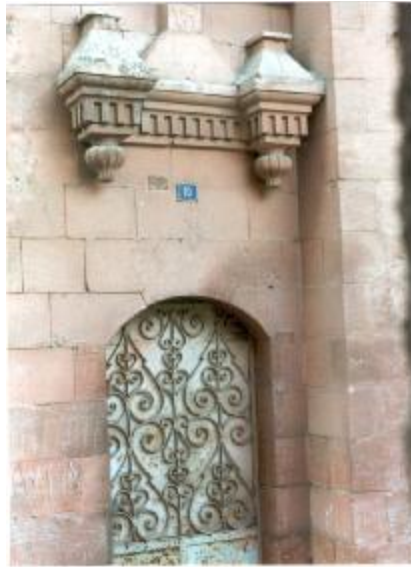
**Şekil 4.21.** 4 envanter nolu yapının dış kapı üstü detayı,

Kapıların üzerinde, pirinç, tunç ve demirden yapılmış kapı tokmakları vardır. Ayrıca kapı üstlerinde taştan yapılmış süslemelerde görülmektedir (Şekil: 21).

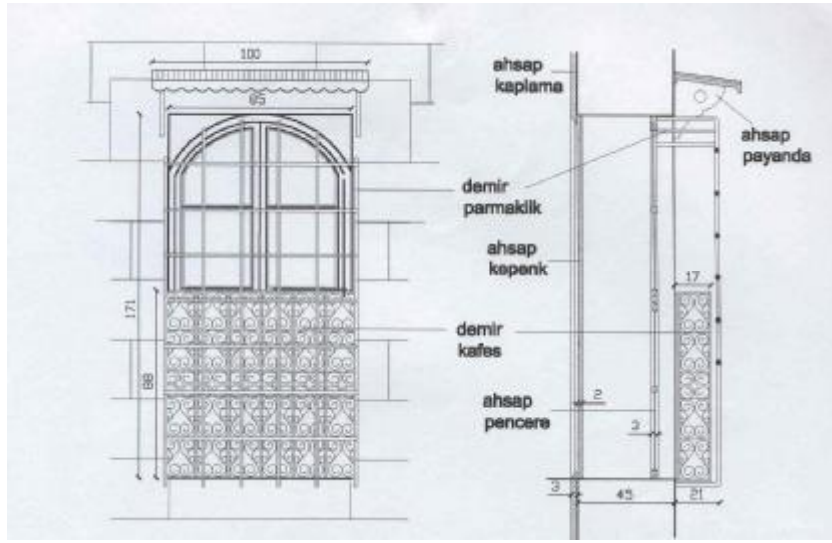
Geleneksel Gaziantep evlerinde pencereler, en önemli mimari unsurlardan biridir. Kullanıldıkları mekana ve amaca göre farklı şekillerde tasarlanır. Cepheye bakıldığı zaman tüm pencerelerin birbirleriyle uyum içinde oldukları görülmektedir. Havalandırma ve ışık amaçlı kullanılan pencereler yapının bütününde görsel olarak önemli bir yere sahiptir (Şekil: 23).

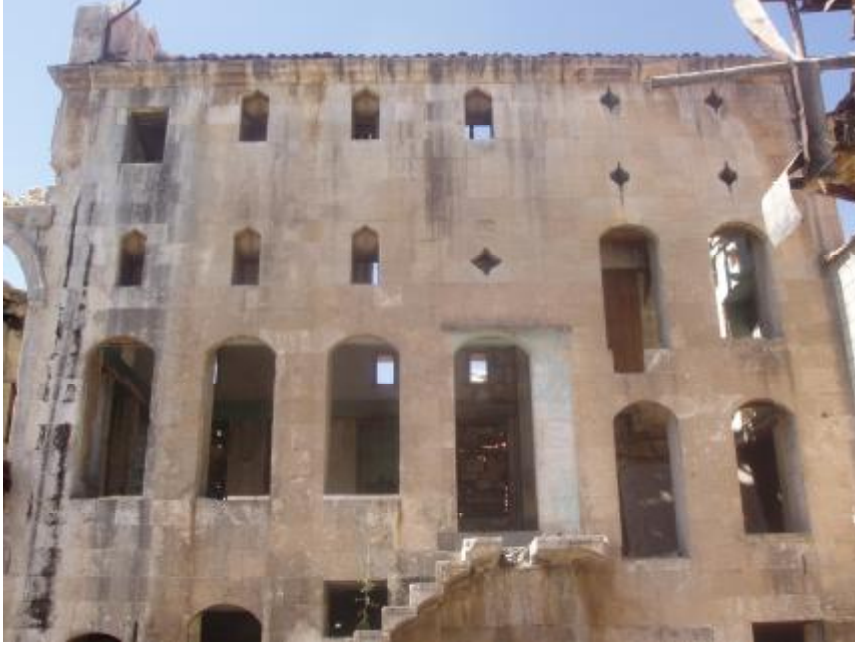
**Şekil 4.24.** Avlu cephesinde yer alan pencere örnekleri, 86 envanter nolu yapı

Oda pencereleri 1'e 2 oranlı, kemerli ya da dikdörtgen formda olup bodrum ve kuş pencereleri çeşitlilik göstermektedir. Bodrum, çatı ve kuş pencereleri, oda pencerelerinden daha küçük boyuttadır (Şekil: 24).

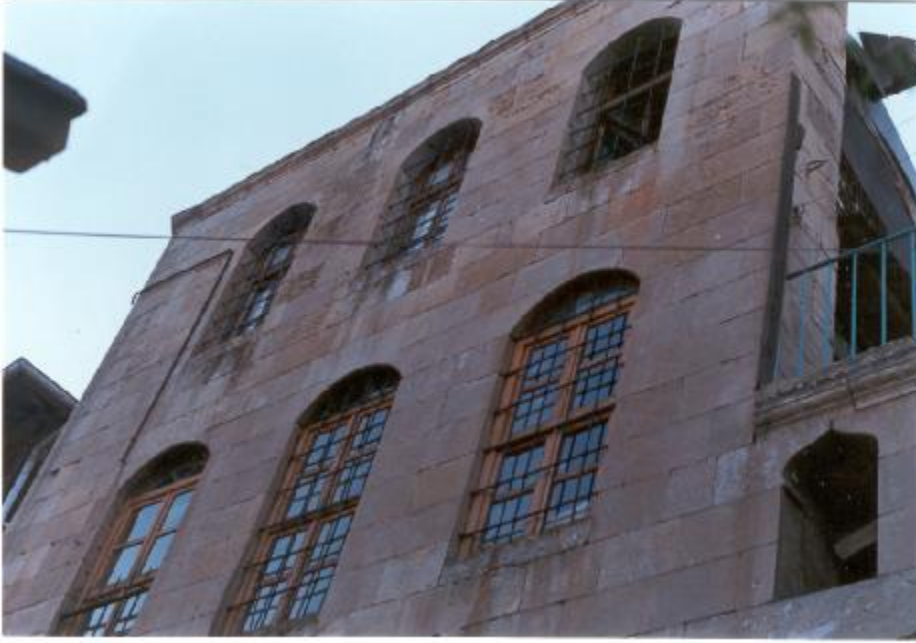
**Şekil 4.25.** Sokağa açılan oda pencerelerinden örnek, 36 envanter nolu yapı

Geleneksel Gaziantep evlerinde, zemin katın sokağa bakan cephesi sağır, avlu cephesine ise pencereler açılmıştır. Üst katlarda ise hem avlu cephesi, hem de sokak cephesinde pencereler mevcuttur (Şekil: 25). Evlerde, aynı cephede ve aynı sırada kullanılan oda pencerelerinin şekilleri ve ölçüleri aynıdır.

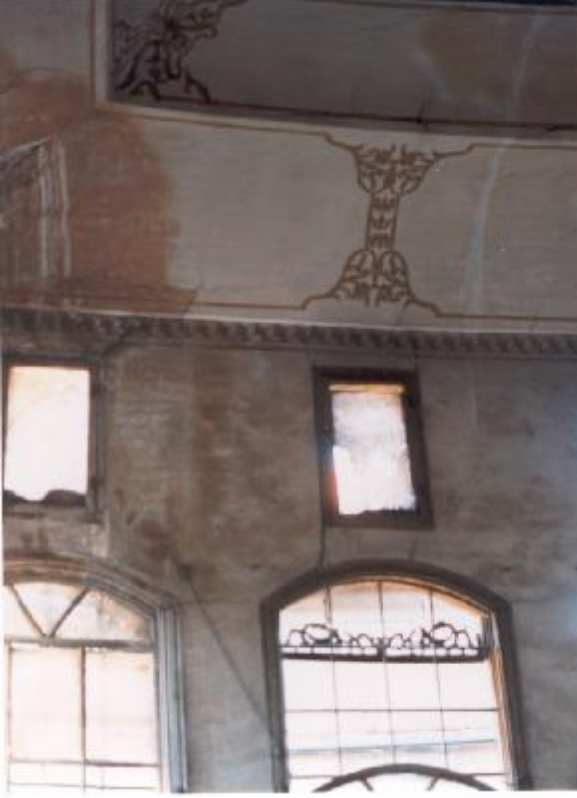
Şekil 4.26. Kuş penceresi, 371 envanter nolu yapı

Gaziantep evlerinde, tavan yüksekliğinin fazla olmasından dolayı, daha fazla ışık ve havalandırma sağlamak amaçlı, oda pencerelerinin sayısı ile aynı fakat daha küçük boyutlarda ve farklı şekillerde kuş pencereleri açılır. Yöresel ismi “kuş taası” olan pencereler, hem avlu cephesinde, hem de sokak cephesinde görülmektedir. Kuş pencerelerinde, oda pencerelerinin aksine cam, oda tarafında bulunduğu için geriye kalan bölüm, duvar kalınlığının fazla olmasından dolayı, kuşların yuva yapmasına olanak sağlanmaktadır (Şekil: 26). Bu pencereler, bazen dış cephede ahşap oymalı kafeslerle süslenmektedir (Şekil: 27). Kuş pencereleri, binanın özelliklerine göre kare, dikdörtgen, oval v.b. şekillerde biçimlendirilir. Ayrıca bir binada farklı modeldeki kuş pencerelerine de rastlanmaktadır (Şekil: 28-29).

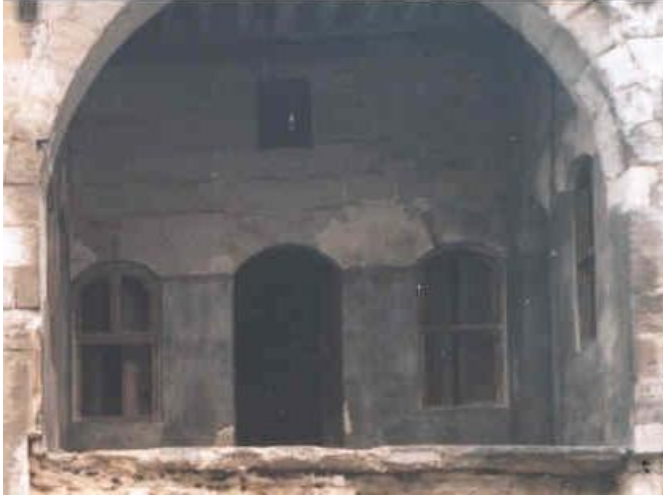
**Şekil 4.30.** Açık eyvana bakan ara bağlantı penceresi, 12 envanter nolu yapı

Ara (bağlantı) pencereleri, eyvana (sofaya) açılan oda kapısının yanında bulunan pencere olup, hem fonksiyonel hem de görsel amaçlı olarak tasarlanır (Şekil: 30). Ara penceresi de, odanın dış cepheye ve avluya bakan pencereleri ile aynı boyutta ve formda yapılmaktadır. Odanın eyvana bakan cephesinde, bağlantı pencereleri dışında kuş taa'larına da rastlanır.

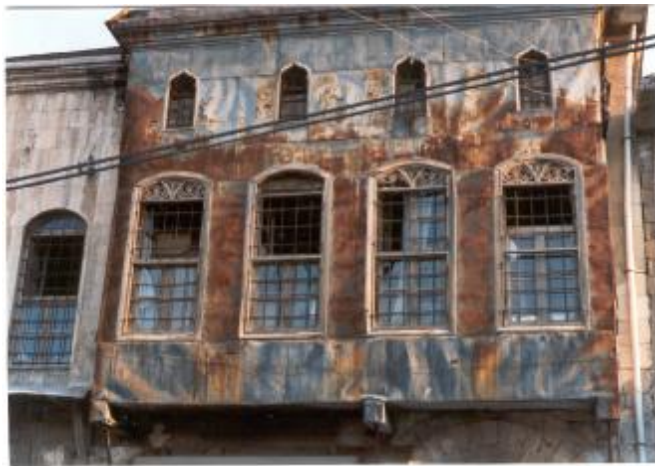
**Şekil 4.31.** Çıkma penceresi, 365 envanter nolu yapı

Geleneksel Gaziantep evlerinin sokak cephesinde, taş ya da ahşap konsollarla desteklenmiş çıkmalara rastlanmaktadır. Çıkmalarmın hem ön cephesinde hem de yan cephesinde dikdörtgen formda ya da kemerli pencereler vardır (Şekil: 31). Böylelikle daha fazla doğal aydınlatma sağlanmaktadır. Bu pencerelerin diğer bir kullanım amacı ise sokak silüetini ve eve gelen yabancı kişileri görmektir. Çıkmalarda oda pencereleri dışında kuş pencereleri de vardır.

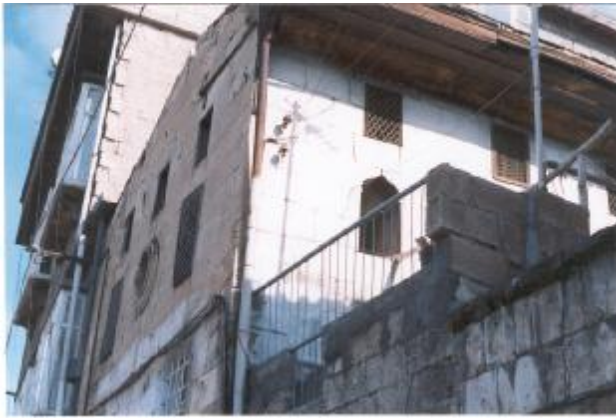
**Şekil 4.32.** Dikdörtgen formdaki çatı penceresi, 232 envanter nolu yapı

“Bardak altı” olarak isimlendirilen çatı katı pencereleri, saçağın altında havalandırma ve ışık sağlamak için yapılmış küçük pencerelerdir. Boyutları ve şekilleri değişiklik göstermektedir (Şekil: 32). Çatı pencerelerinin önündeki ahşap oyma kafesler ya da demir aksamlar hem görsel, hem de saklanan malzemeyi kuşlardan korumak amaçlı yapılmaktadır. Çatıdaki pencerelerin sayısı her zaman oda pencerelerinin sayısı ile aynı değildir.

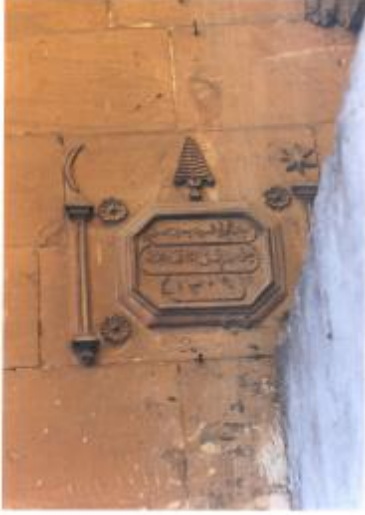
**Şekil 4.33.** Kitabe, 310 envanter nolu yapı

Gaziantep evlerinde, evin yapılış tarihi, evi yaptıran kişinin adı ile çeşitli dini ibarelerin yer aldığı kitabeler bulunmaktadır (Şekil: 33). Bu kitabeler, evin yapıldığı dönemde kullanılan dil ve dönemin sosyo-kültürel yapısı hakkında da bilgiler vermektedir. Yöresel taş üzerine kabartma ya da oyma harflerle işlenmiş kitabeler en çok giriş kapısı, üst kat pencereleri ve balkon kapılarının üstü ile saçak altlarına

yerleştirilir. Bazı evlerde, kitabenin etrafında bitkisel ve geometrik motiflerde yapılmaktadır.

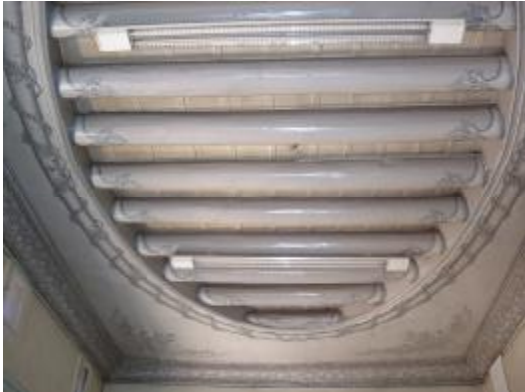
**Şekil 4.34.** Direkli tavan, 81 envanter nolu yapı

Direkli tavanlar; zemin kat ve üst katta ikinci plandaki odaların tavanı, ahşap direkler altta kalacak ve gözükecek şekilde direk üstü ahşap kaplama yapılır (Şekil: 34). Direklerin uçları yükü taşıyabilmesi için yan duvarların üzerine oturtulmaktadır.

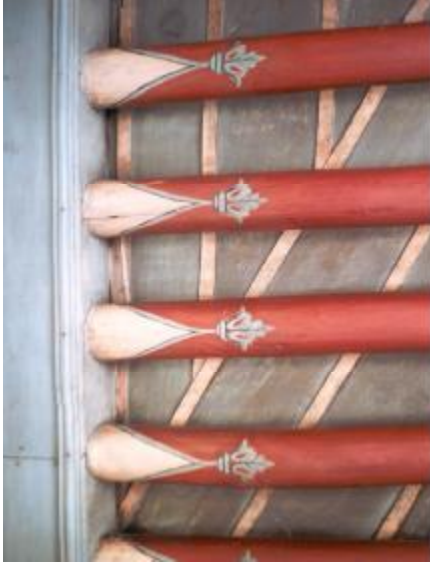
**Şekil 4.35.** Direklerin ucundaki kalem işi süsleme  
248 envanter nolu yapı

Taşıyıcı direklerin uçları ve ortaları çeşitli desende ve renkte motiflerle, kalem işleri ile süslenir (Şekil: 35). Ahşap kaplamalar ve direkler genelde farklı renklerde boyanmaktadır.

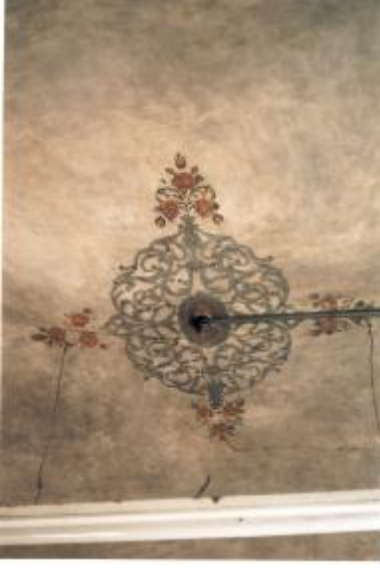
**Şekil 4.36.** Motifli düz tavan, 232 envanter nolu yapı

Motifli düz tavanlar; tavan genellikle kalın sac veya ahşap ile kaplanmaktadır. Tavan göbeklerinde, tavanın çevresinde ve eteğinde bitkisel ya da geometrik desenler yapılır (Şekil: 36).

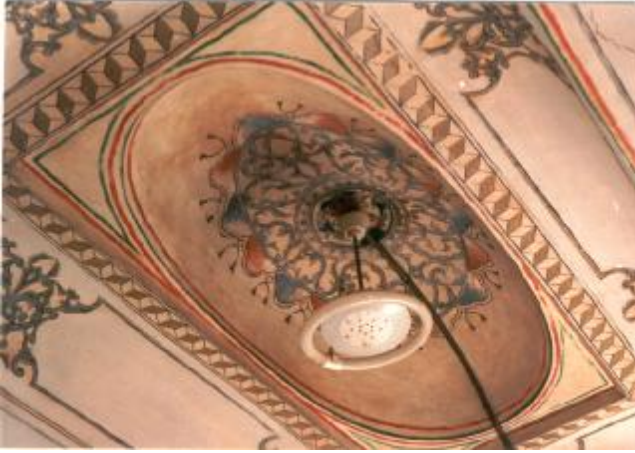
**Şekil 4.37.** Tekne tavan, 220 envanter nolu yapı

Tekne tavanlar; genellikle büyük evlerde, misafir odalarında, sokağa çıkma yapan odalarda rastlanan tavan türüdür. Bağdadi tekniğinde yapılmış tekne tavanların yüksekliği fazladır (Şekil: 37). Eteklerinde, iç bükey ve dış bükey formlar kullanılır. Tekne tavanın üzerinde, çeşitli renklerde, bitkisel motifler, kalem işleri göze çarpmaktadır (Şekil: 38). Yine bazılarında manzara, ev vb. tasvirlerde yapılmaktadır. Tekne tavanların ortaları genellikle oval olarak tasarlanmakta olup, bazı evlerde ise tekne tavanın yarısı yapılmaktadır. Bu modellere “yarım tekne tavan” denilir.

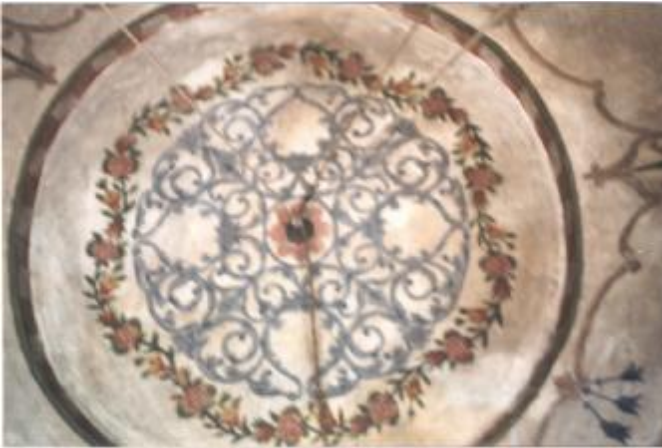
**Şekil 4.39.** Kubbe tavan, 232 envanter nolu yapı

Kubbe tavan; çok az evde görülen kubbe tavanlar, misafir odalarında, sofaların tavanlarında yapılmaktadır. Bağdadi tekniğinde yapılan tavanda çıtaların arası, hem içten hem de dıştan, üzeri kendir, kül ve kireç karışımı bir harçla sıvanmaktadır. Ancak iç tarafı, alçı görünümdeki beyaz sıva denilen sıva ile tekrar sıvanır. Tavan eteklerinde ve göbeğinde bitkisel motiflere rastlanmaktadır (Şekil: 39).

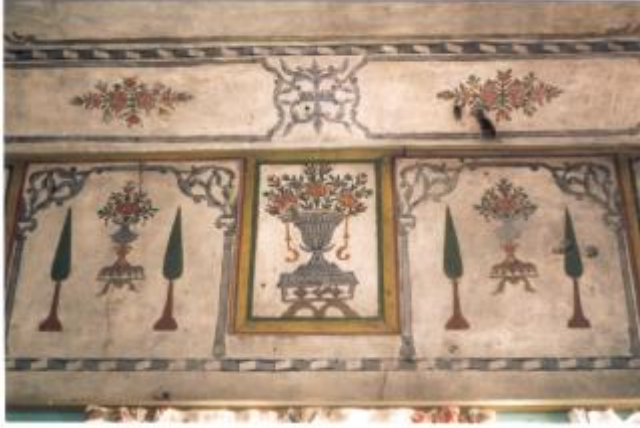
**Şekil 4. 40.** Duvar resimleri, 232 envanter nolu yapı

Gaziantep’te, konak tipi evlerin bazılarında, önemli odaların tavanlarında, madalyonlar, ev, manzara v.b. resimler, dini tasvirler yer almaktadır. Bazen duvarlarda da bu resimlere rastlanmaktadır (Şekil: 40).

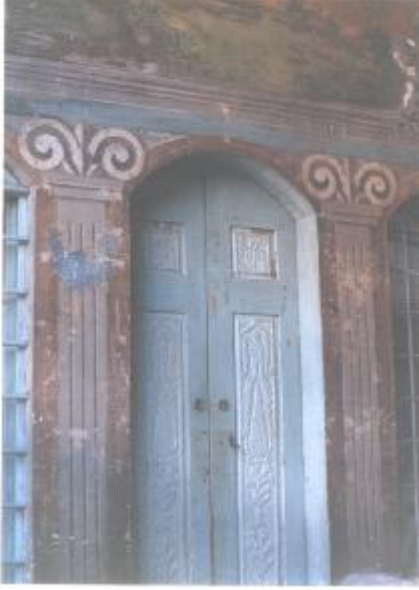
**Şekil 4.41.** İç kapı, 21 envanter nolu yapı

Avlu içine ve eyvana açılan ahşap kapılar pencerelerle aynı formda ve çift kanatlıdır (Şekil: 41). İç kapılar, genellikle, basit ve sade olmalarına karşın bazı evlerde kapı yüzeylerinde kabartmalı motiflere de rastlanmaktadır. Bu motifler genelde pencere kepenklerindeki desenlerle uyum içindedir. Genişlikleri 80 ile 100 cm arasında değişen kapılar odanın içine açılmaktadır.

Desenli kapılar, parçalar halinde işlendikten sonra, parçaların, geçmeli olarak bir araya getirilmesiyle oluşmaktadır.

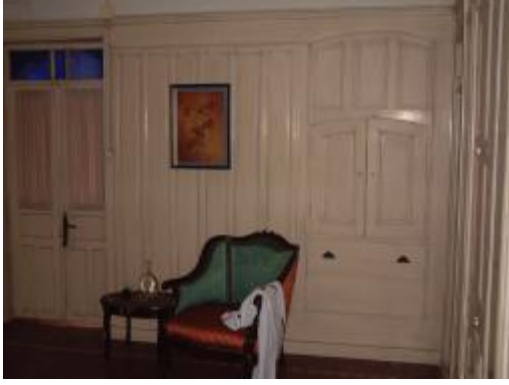
**Şekil 4.42.** Dolap, 253 envanter nolu yapı

Geleneksel Gaziantep evlerinde, odaların içlerinde yöresel ismi “mahmil” olan dolaplar yer almaktadır. Oda duvarlarının tüm yüzeyinde dolaplar, dolaplardan arta kalan bölümlerde de “nacar” adı verilen ahşap kaplamalar vardır (Şekil: 42). Pencere kepenkleri ve kapılarda bu ahşaplarla uyum içindedir. Bir çok amaçla kullanılan (yük yeri, döşek yeri, günlük ihtiyaçları karşılayan malzemelerin konulduğu vb.) dolapların genişlikleri yaklaşık 40 cm’dir. Dolapların bir bölümünde yatak, yorgan ve yastık koymak için “yüklük” adı verilen özel bölümler yapılır. Yüklüklerin bazılarının önünde, ahşap kapaklar bulunmamaktadır. “Açık yüklük” denilen bu bölümler perde ile kapatılmaktadır.

Orijinalinde boyanmadan yalın olarak yapılan dolaplar, daha sonraları kullanıcılar tarafından boyanmaktadır.

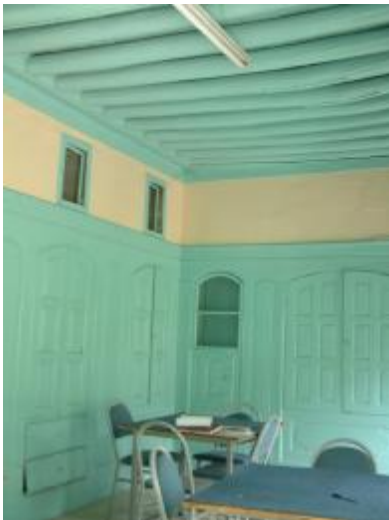
**Şekil 4.43.** Nacar, 575 envanter nolu yapı

Gaziantep evlerinde duvarda dolapların dışında kalan yüzeyler “nacar” adı verilen ahşap malzemeler ile kaplanır (Şekil: 43). Nacarların düz sade olanları dışında, süslemeli ve oymalı olanları da vardır. Nacarlar, genellikle, tavanın 80 cm aşağısından başlayarak oda zeminine kadar inmekte olup, iki tür nacar vardır; tam nacar, yarım nacar.

Tam nacar; oda yüzeyinin tamamında ve kapılar dışında kalan boşlukları ahşap malzeme ile kaplayan nacarlardır.

Yarım nacar; oda yüzeyinin tamamında yapılmayıp kısmi olarak yapılan ahşap kaplamadır.

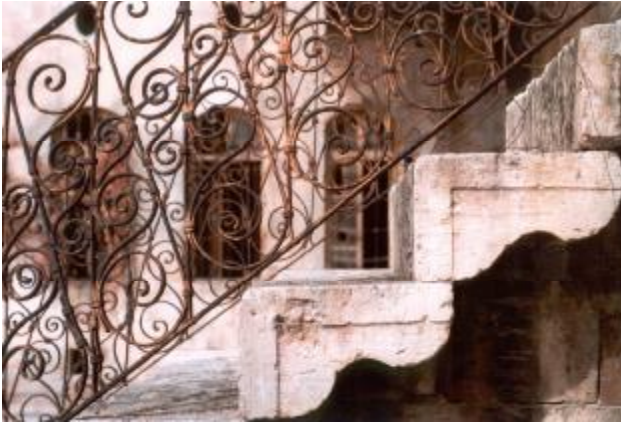
**Şekil 4.44.** Korkuluk, 267 envanter nolu yapı

Geleneksel Gaziantep evlerinde avlu cephesinde yer alan taş merdiven, geçiş konsollarının korkulukları, demir ferforjelerle süslenir (Şekil: 44). Motifleri meydana getiren demirler bükülerek şekillendirilir ve daha sonra kenetlerle birbirine birleştirilebilmektedir.

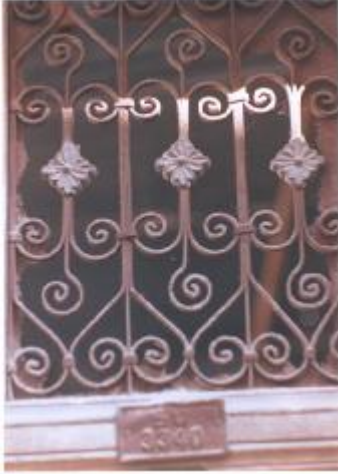
Şekil 4.45. Demir parmaklık, 232 envanter nolu yapı

Gaziantep evlerinin, avlu ve sokak cephelerindeki pencerelerde, genelde ızgara şeklinde demir parmaklıklar vardır (Şekil. 45). Sokağa bakan cephelerde, bazen demir parmaklıkların yerine ahşap kafesler yapılmakta olup, her ikisinin bir arada kullanıldığı da görülmektedir.

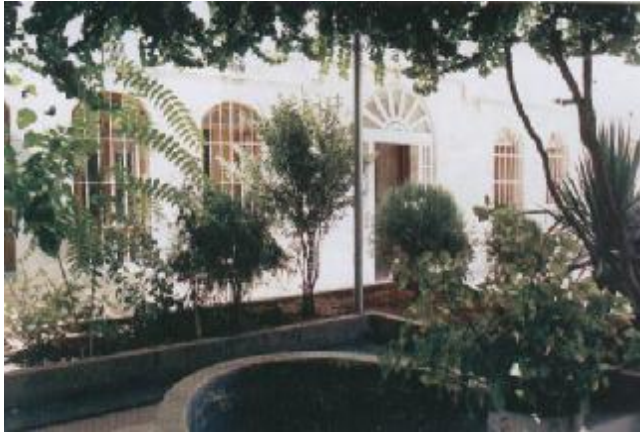
Şekil 4.46. Avlu, 81 envanter nolu yapı

Gaziantep evleri, etrafı komşu binalarla ve yüksek duvarlarla örülü avluya açılmaktadır. Hayat, mekanlar arası bağlantıların sağlandığı ortak alanlardan biridir. Ev halkının önemli bir zamanı burada geçmektedir (Şekil: 46).

Zemin katta yer alan, mutfığa, kilere, ahıra vb. mekanlara girişler direkt avludan yapılmaktadır. Üst katlara ise, hayata açılan ve demir ferforjelerle süslenmiş taş merdivenlerle çıkılmaktadır. Tuvalet, avluda, bahçe seviyesinden yüksekte, dış kapıya yakın bir yerde bulunmaktadır.

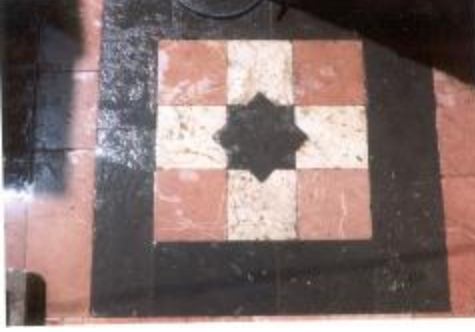
**Şekil 4.47.** Avlu döşemesi, 232 envanter nolu yapı

Avluda, döşeme malzemesi olarak beyaz taş, kara taş (bazalt) ve pembe mermer kullanılmaktadır (Şekil:47). Beyaz taşın su tutma özelliği bulunmakta olup, daha sonra avluda biriken suyun yavaş yavaş buharlaşması ile serinlik meydana gelmektedir. Ayrıca karataş ve pembe mermerin bir arada kullanılması ile çeşitli şekillerde geometrik motifler oluşturulmaktadır.

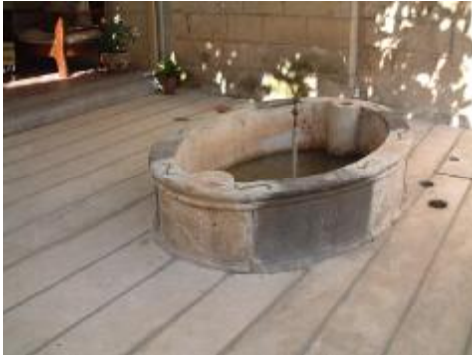
**Şekil 4.48.** Gane, 253-254 envanter nolu yapı

Havuz, hem görsel, hem de bazı ihtiyaçları karşılamak amaçlı (yün yıkama, sebze ve meyve yıkama vb.) genellikle avlunun ortasında yer alan su elemanıdır (Şekil:48).

Ganelerin suyu, evden eve kiremit künklerle yer seviyesinde gelir. Havuzlar genellikle elips, kare, dikdörtgen ve sekizgen formda yapılmaktadır. Hazneyi oluşturan taşlar demir veya kurşun kenetler ile birbirlerine ve avlu zeminine bağlanır. Boyutları yaklaşık olarak 150-250 cm, yükseklikleri ise 60-70 cm arasında değişmektedir. Havuzların çoğu günümüzde boş tutulmakla beraber, bir kısmı da toprakla doldurularak çiçeklik olarak kullanılmaktadır.

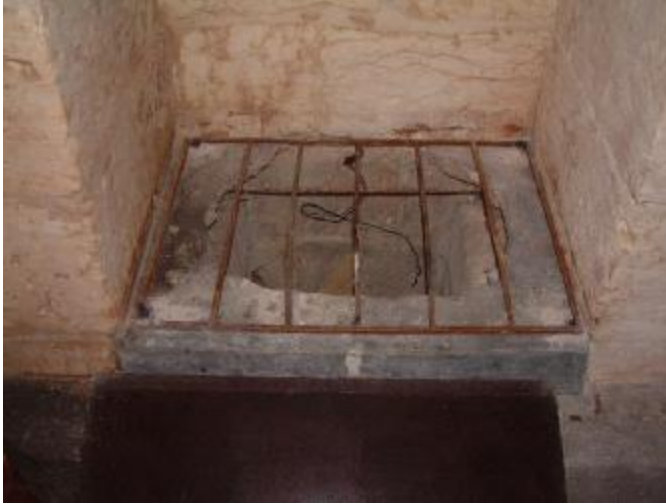
**Şekil 4.49.** 253 envanter nolu yapının içinde yer alan kuyu,

Kuyular genelde avlunun bir köşesinde yer alır ve evin su ihtiyacını karşılamak için kullanılır. Çok az rastlanmakla beraber, bazı evlerin içinde ya da mahzenlerde de kuyu görülmektedir (Şekil: 49). Ayrıca bu kuyular, yazın gıda maddelerinin saklandığı yerdir.

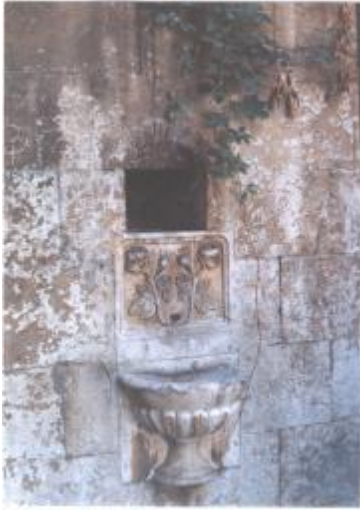
**Şekil 4.50.** Çeşme, 42 envanter

Avludaki su elemanlarından biri olan çeşme, avlu duvarının üzerinde ya da hayat içindeki yapının duvarında yer almaktadır. Bazı yapılarda ise iç mekanda da görülür. Çeşme, kuyudan alınan su ile doldurulan, taştan oyma su haznesi, sabun koyma yeri, yine taştan oyma su yalağı ve musluk bölümünden oluşur ve bu bölümlerde çeşitli şekillerde taş işçiliklerine rastlanmaktadır (Şekil:50).

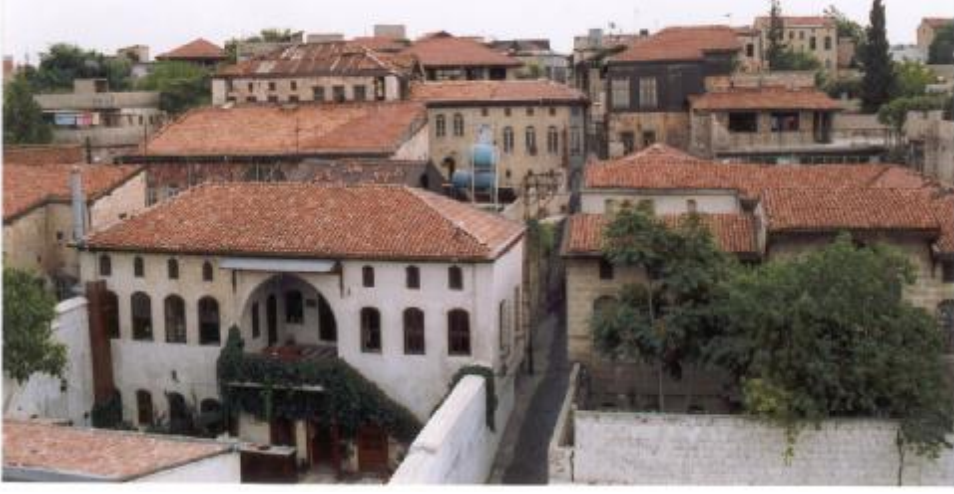
**Şekil 4.51.** Açık eyvan, 12 envanter nolu yapı

Eyvan, Güneydoğu Anadolu Bölgesinde kullanılan ve sofanın, iklim koşullarına göre değişerek kullanılan biçimidir. Eyvan, her evde görülmemekle birlikte, evin ana mekanlarından biri olup, dikdörtgen formdadır. Eyvanın, avluya bakan, geniş açıklıklı olan kemerli bir girişi ve her iki yanında bu mekana açılan odalar vardır (Şekil: 51). Bazı evlerde, eyvanın arkasında da, bir oda yer almaktadır. Eyvana açılan odaların, kapı ve pencereleri kemerli formdadır ve kapı kanatlarında ahşap işçiliğine rastlanmaktadır. Tavan yapıları genellikle kubbe tavan ya da tekne tavan şeklindedir. Taban döşemesinde ise, farklı renklerdeki taşlar kullanılarak geometrik desenler oluşturulur.

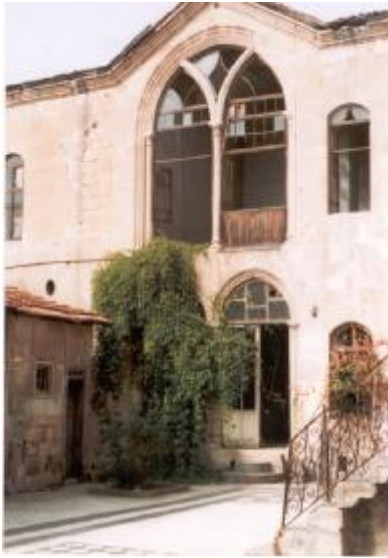
**Şekil 4.52.** Kapalı eyvan, 267 envanter nolu yapı

Gaziantep'in, kışları soğuk geçen bir iklime sahip olmasından dolayı, eyvanın, avluya bakan kemerli yüzeyi genellikle ahşap yada demir aksamı camekanla kapatılmıştır (Şekil: 52). Bazı evlerde, kemerin iki yanında, üzerinde mukarnas işçiliği bulunan sütunlar vardır. Zemin katta yer alan eyvan, avlu kotundan yüksekte planlanmıştır ve bu mekana profilli taş merdivenle çıkılır. Üst kattaki eyvana ise alttaki eyvanın içinde bulunan merdivenle ya da örneğine daha çok rastlanan , avludan üst kata çıkan merdivenin sahanlığından geçilmektedir.

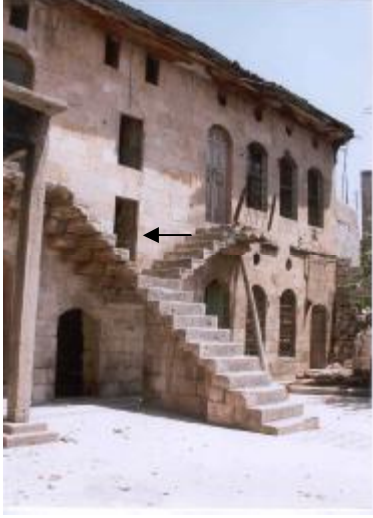
Gaziantep evlerinin tavan yükseklikleri fazla olduğundan bu evlerde kot farkı yaratılarak ara katlar oluşturulur ve bu katlara da odaların içinde yer alan, genellikle ahşap kapaklar arkasına gizlenen merdivenle inilip-çıkılmaktadır (Şekil: 54). Ara katlardan iki, üç basamakla inilip-çıkılana ve kiler olarak kullanılana “hazna”, 7 basamakla ulaşılan ve oda olarak kullanılana da “tabaka” adı verilmektedir.

**Şekil 4. 54.** Haznanın dış cepheden görünümü, 267 envanter nolu yapı

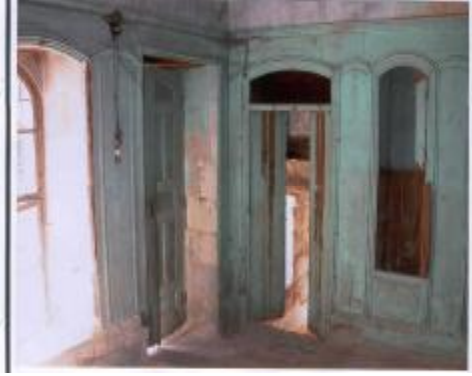
**Şekil 4.55.** Eşik, 267 envanter nolu yapı

Oda kapısının önünde, zemin döşemesinden yaklaşık 15 cm daha düşük kotta, döşemesi pembe mermer olan “eşiklik” bulunmaktadır. Odaya girişte, ayakkabıların çıkarılarak, burada bırakılması için yapılan eşiklik, su deliğinin bulunmasından dolayı, yıkanma eylemi içinde kullanılmaktadır. Eşiklikte, oda kapısının önünde, karataştan yapılmış, “bartış” adı verilen eşik yer almaktadır.

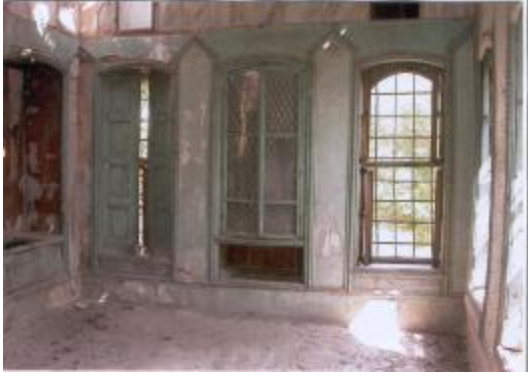
**Şekil 4.56.** Nacar, 267 envanter nolu yapı

Duvarlara açılan nişler, ahşap kapaklarla kapatılarak, gömme dolap olarak kullanılmakta olup, odaların iç duvarları “nacar” adı verilen ahşaplarla kaplanır (Şekil: 56). Kapaklı dolapların üst kısımlarındaki küçük dolaplara “kübbiye” denilmektedir. Ayrıca ahşap kapaklı döşek dolapları (yükçük) kadar derin olmayan ve günlük kullanım eşyalarının konulduğu dolaplara da “mahmil” denilir (Şekil: 57).

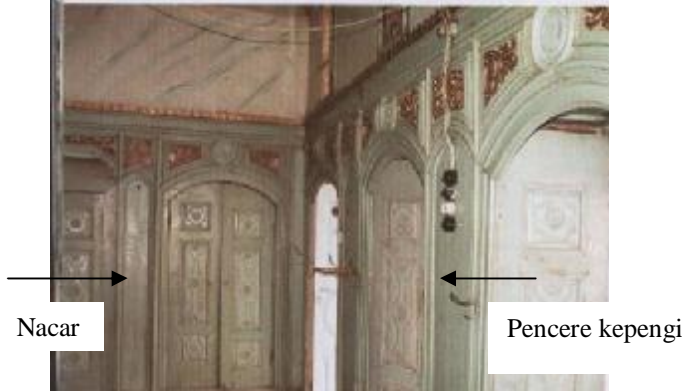
**Şekil 4.58.** Nacar ve pencere kepenkleri, 267 envanter nolu yapı

Odalarda doğal aydınlatmaya önem verilmiş olup, pencereler, zemin katta avluya, üst katta ise hem avluya hem de sokak cephesine açılmaktadır. Duvar kalınlığının fazla olmasından dolayı pencerelerin dışa bakan tarafı cam, iç tarafında ise oda içinde nacara uygun camsız ahşap kapaklar yapılmaktadır. Bu kapaklar kapatıldığı zaman odanın duvarlarında bir bütünlük sağlanmaktadır (Şekil: 58).

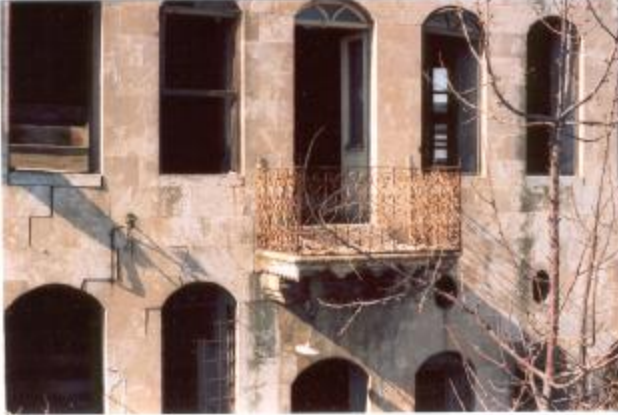
Şekil 4.59. Balkon (tescilsiz yapı)

Gaziantep evlerinin bazılarında taş ya da demir konsollar (I putreller) üzerinde, üst katta ve merdiven sahanlığında balkonlar yer almaktadır. Çok az örnekte, dekoratif amaçlı olarak yapılmış, zemin katta avludan bir ya da iki basamakla çıkılan ve oda kapılarına geçilen balkonlara da rastlanmaktadır. Balkonların korkulukları demir ferforjelerle süslenir (Şekil: 59).

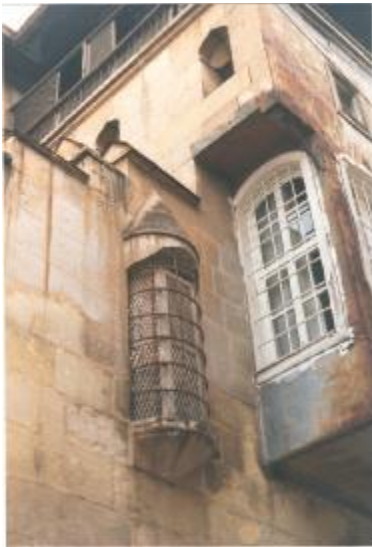
Şekil 4.60. Çıkma , 44 envanter nolu yapı

Gaziantep evlerinde sokağa bakan cephede, taş ve ahşap kolonlar üstünde bağdadi tekniğinde yapılmış çıkmalar vardır. Bu çıkmaların cepheleri genellikle sac ile kaplanmaktadır. Pencerelemeler kemerli ya da dikdörtgen formdadır (Şekil: 60).

Çıkmaların bazılarının altında bağdadi tekniğinde, dairesel formda (iç bükey) silmeler mevcuttur. Bazı evlerde ise, avlu cephesinde taş malzeme kullanılarak yapılan çıkmalara da rastlanmaktadır. Gönnye ve düz (dikdörtgen) olmak üzere iki türlü çıkma vardır. Gönnye çıkmalı evlere, parsel çizgisi düz olmayan sokaklarda rastlanır.

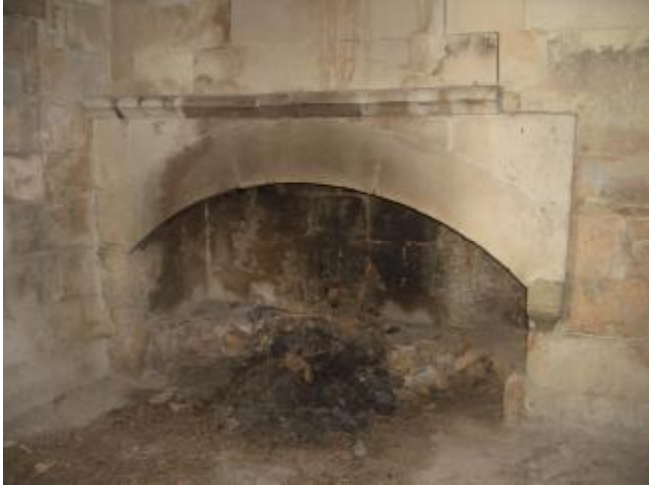
**Şekil 4.61.** Ocak, Dayı Ahmet Ağa Konağı, 67 envanter nolu yapı

Gaziantep evlerinde mutfak (ocaklık), avluda yer alan, tek katlı müştemilat binasının içinde yer alır (Şekil: 61). Burada günlük ve kışlık yiyecekler hazırlanmakta olup, yapılacak işe göre, değişik boyutlarda ocak bulunmaktadır. Mutfakta, bazı evlerde, avluya bakan cephedeki pencerelerden birinin içi çukur yapılarak oluşturulan “küllük” bölümü bulunmaktadır. Buraya bulaşık yıkamak için ocaktan çıkan küller konulur.

Ocağın altında, kullanılan malzemelerin konulduğu nişler, yan tarafında ise mum konulmak için, taşa oyularak yapılmış bir bölüm bulunur.

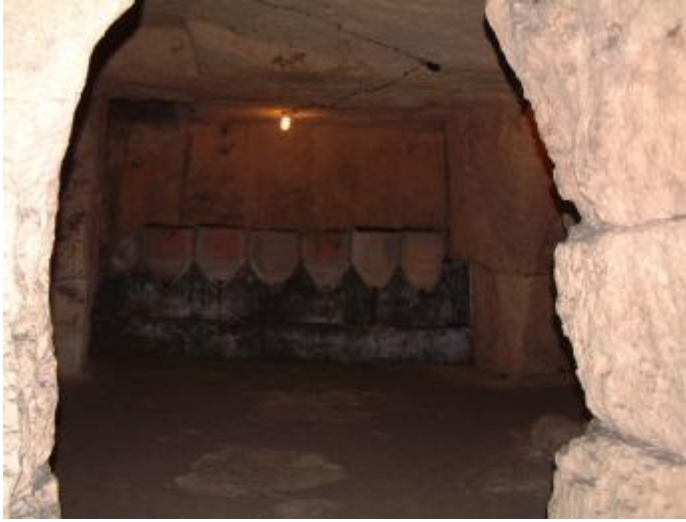
**Şekil 4.62.** Mahzen şeklindeki kiler (Etnografya müzesi), 41 envanter nolu yapı

Kiler, yiyeceklerin depolandığı servis mekanıdır. Kilerlerin bir kısmı ana yapının altında yer alır. Bunlardan çoğu Gaziantep'in jeolojik özelliğinden dolayı, belirli bir planı olmayan, mağaralar şeklindedir. Kayaya oygu "mahzen" adı verilen bu mekanların içinde, kışlık yiyeceklerin ve pekmezlerin konulduğu küpler yapılır (Şekil: 62). Mağara şeklinde olmayanlar ise zemin katın planına uygun olarak inşa edilir ve bu tür kilerlerde küçük havalandırma delikleri ya da havalandırma pencereleri bulunmaktadır.

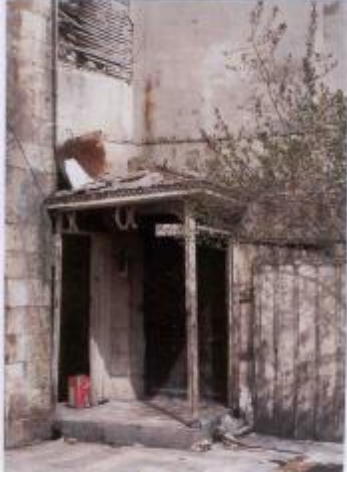
Şekil 4.63. Tuvalet, 254 envanter

Geleneksel Gaziantep evlerinde tuvaletler ana binanın dışında, avlunun bir köşesinde yapılmaktadır (Şekil: 63). Bazı evlerde ise müştemilat yapısının içinde de görülmektedir.

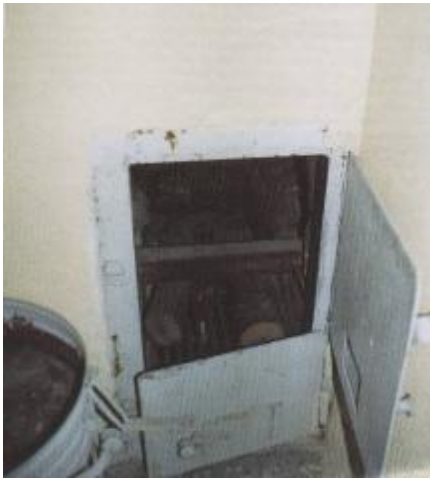
Şekil 4.64. Hamam, 42 envanter nolu yapı

Konak tipi, zengin ailelerin oturduğu evlerde, yıkanma eyleminin gerçekleştirildiği hamam bulunmaktadır. Çok az evde görülen bu hamam, genelde küçük mekanlar olarak bırakılır ve sobayla ısıtılmaktadır (Şekil: 64). Bazı evlerde ise, duvarın içine gömülen, çok özel bir su ısıtma sistemi kurulmuştur. Duvara gömülmüş bir su kazanı ve bu kazanın altında soba düzeneği bulunur ve bu sistemin içinde ayrıca soğuk su kazanı da bulunmaktadır. Soğuk ve sıcak su tesisatı ayrı ayrı çözümlenmektedir.

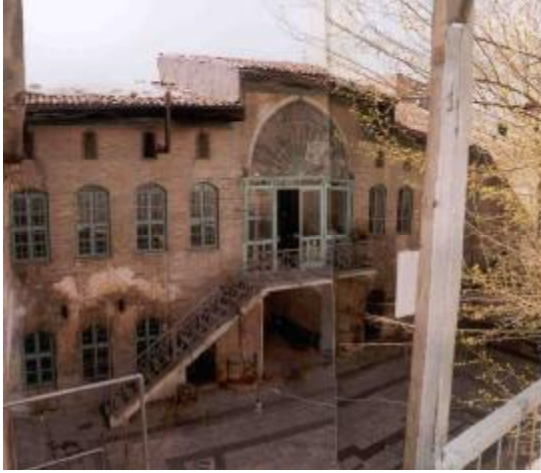
**Şekil 4.65.** Cephe düzeni, 4 envanter nolu yapı

Geleneksel Gaziantep evlerinin, sokak cephesinde, yüksek avlu duvarı, kemerli avlu kapısı, avlu kapısının yanında, gözetleme amaçlı yapılan pencereler, sağır zemin kat duvarı ile üst katlarda yer alan oda ve kuş pencereleri bulunmaktadır

Evlerin avlu cephelerinde aynı formda, düz lentolu ya da kemerli pencere ve kapılar, üst kattaki pencerelerin üzerinde çeşitli şekillerdeki kuş pencereleri ve çatı pencereleri yer almaktadır (Şekil: 65-66). Ayrıca avlu cephesinde, üst kata çıkan taş merdiven ve geçiş konsolları ile korkuluklarda bulunan demir ferforjeler, taş işçiliği ve metal işçiliğiyle görsel açıdan önemli bir yere sahiptir. Bazı evlerde bulunan eyvan da, avlu cephesinde, görsel açıdan önemli unsurlardan biridir. Genellikle kemerli olan girişleri, sonradan kullanıcılar tarafından ahşap doğramalı camekanlarla kapatılmaktadır.
