**YÜKSEK LİSANS TEZİ**

**KÜLTÜR VARLIĞI SİVİL MİMARLIK ÜRÜNLERİNDE İŞLEV  
DEĞİŞİKLİKLERİ SONUCU ORTAYA ÇIKAN SORUNLAR “GAZİANTEP  
MERKEZİ ÖRNEĞİ”**

**MİMARLIK ANABİLİM DALI**

**ADANA, 2006**

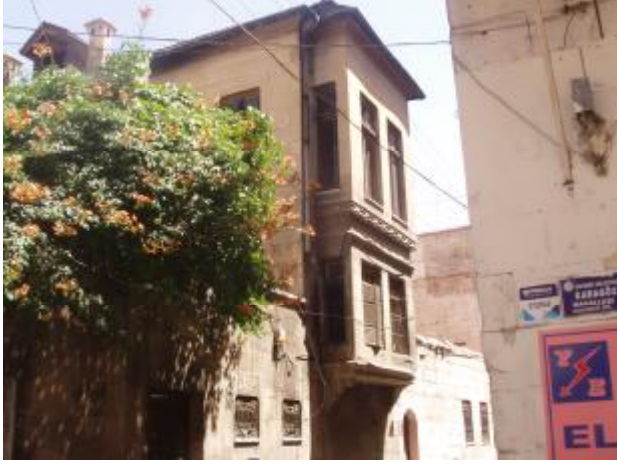
**Şekil 4.66.** Dikdörtgen formda pencere örneği, 81 envanter nolu yapı

Evlerin avlu cephelerinde aynı formda, düz lentolu ya da kemerli pencere ve kapılar, üst kattaki pencerelerin üzerinde çeşitli şekillerdeki kuş pencereleri ve çatı pencereleri yer almaktadır (Şekil: 65-66). Ayrıca avlu cephesinde, üst kata çıkan taş merdiven ve geçiş konsolları ile korkuluklarda bulunan demir ferforjeler, taş işçiliği ve metal işçiliğiyle görsel açıdan önemli bir yere sahiptir. Bazı evlerde bulunan eyvan da, avlu cephesinde, görsel açıdan önemli unsurlardan biridir. Genellikle kemerli olan girişleri, sonradan kullanıcılar tarafından ahşap doğramalı camekanlarla kapatılmaktadır.

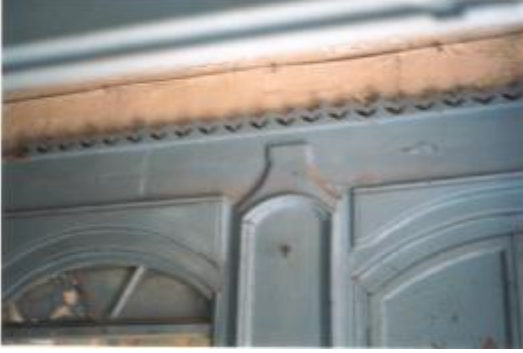
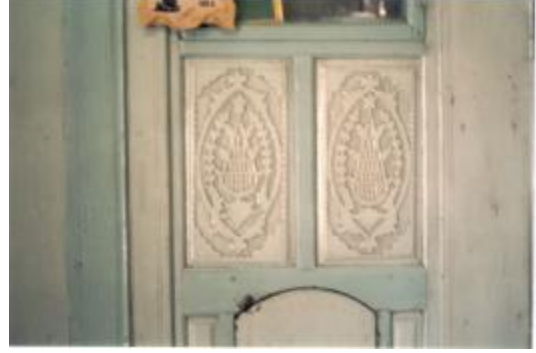
Evlerde, ahşap işçiliğine; dolaplarda, nacırlarda, pencere kepenklerinde, kapılarda, çatı saçaklarında, kuş pencerelerinin üzerinde rastlanmaktadır (Şekil: 67-68-69).

**Şekil 4.67.** Nacarlardaki ahşap işçiliği  
(15 envanter nolu yapı)

**Şekil 4.68.** Nacarlardaki ahşap işçiliği  
(15 envanter nolu yapı)

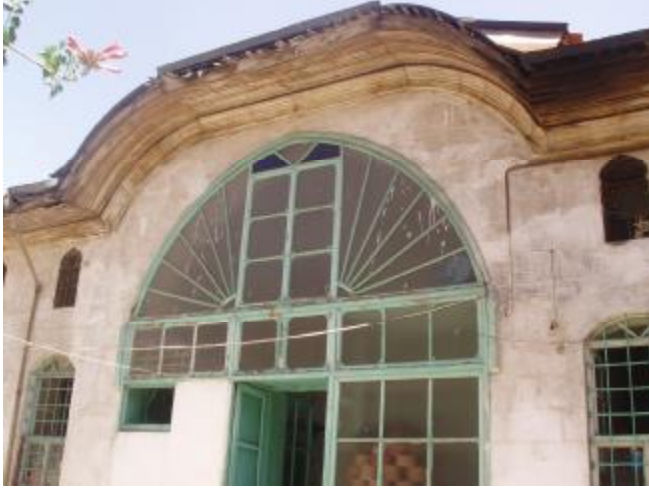
**Şekil 4.69.** Saçaktaki ahşap işçiliği, 38 envanter nolu yapı

Kuş pencereleri ile ışık pencerelerinin üzerlerinde ahşap kafesler vardır. Kafeslerin bir kısmı çıtaların düz yada geometrik şekiller oluşturmasıyla, bir kısmı da çeşitli bitki motiflerinin ahşabın üzerine oyulmasıyla yapılmaktadır.

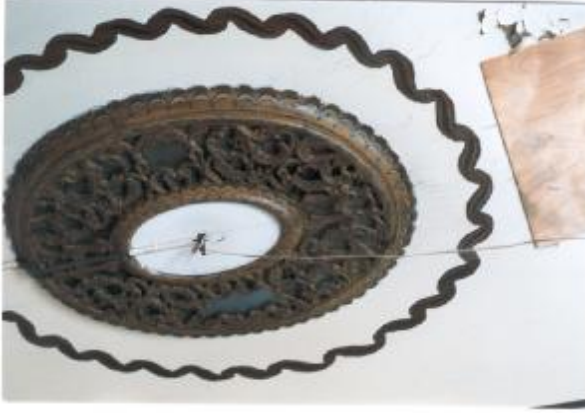
Şekil 4.70. Tavan göbeği, 141 envanter nolu yapı

İç meknlardaki ahşap işçiliği, bulunduğu mekana görsel açıdan büyük bir zenginlik katmaktadır. Dolap kapakları, duvar kaplamaları, pencere kepenkleri ve iç kapılar, aynı modelde birbirini tamamlayacak şekilde yapılır. Ahşaplarda geometrik desenler ya da hayvan ve bitki motifleri kullanılmaktadır. Ayrıca tavan göbeklerinde de çok ince ahşap işçiliğine rastlanmaktadır (Şekil. 70).

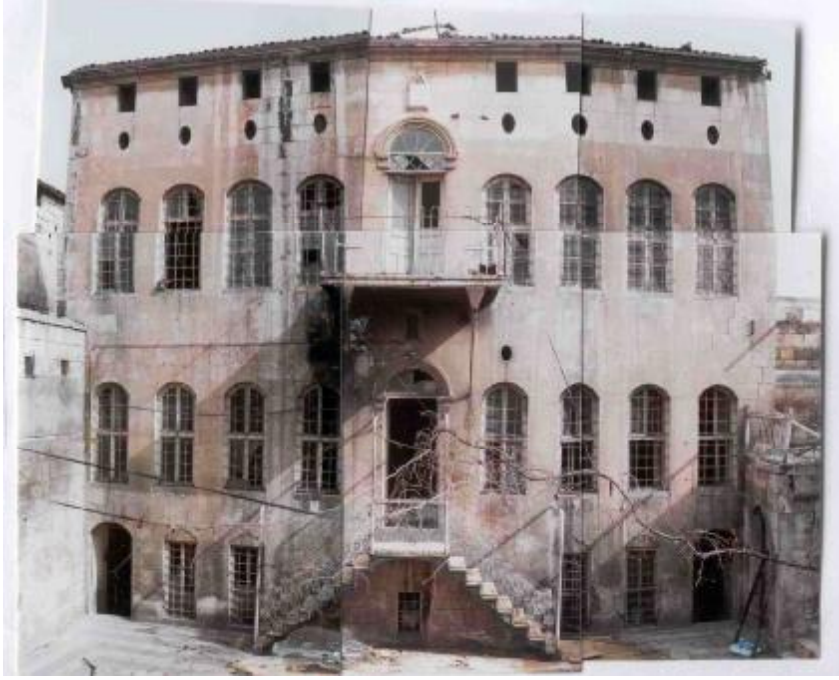
**Şekil 4.76.** 253 envanter nolu yapının restorasyon öncesi görünümü

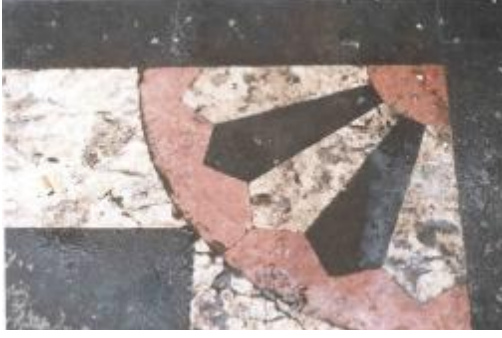
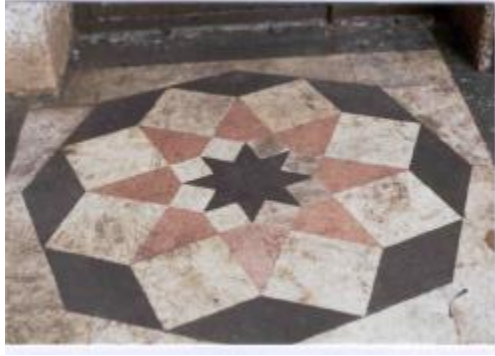
Hayatın tabanı, farklı renkteki taşların kullanılması ile geometrik desenler oluşturulmuş taş döşemedir (Şekil: 77-78). Avluda oval formda gane (havuz) vardır (Şekil: 79). Hayatta, parselin ve bitişikteki binaların oturumlarından oluşan niş mevcuttur.

Şekil 4.77. Avludaki döşeme

Şekil 4.78. Avludaki döşeme

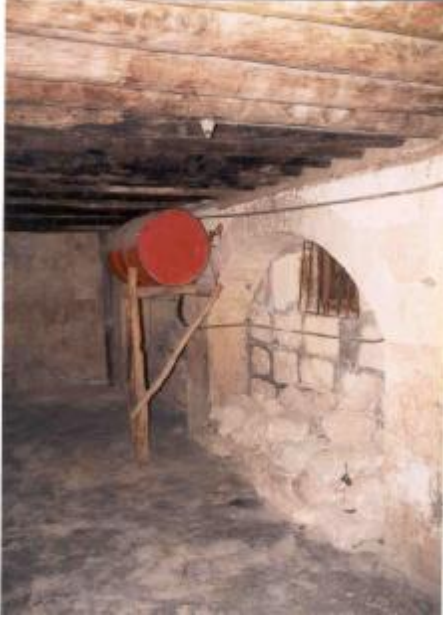
**Şekil 4.80.** Bodrum kattaki oda

Bodrum katta, hayattan geçilen iki oda ve bu iki odanın arkasında yer alan büyük tek bir mekan vardır. Bu mekana, odalar arasında yer alan ve tonozlu bir yapıya sahip olan koridordan ulaşılmaktadır (Şekil: 80). Avluda, binaya bitişik, mutfak olarak kullanılan, sonradan yapılmış, tavanı betonarme olan tek katlı ocaklık bulunmaktadır (Şekil: 81).

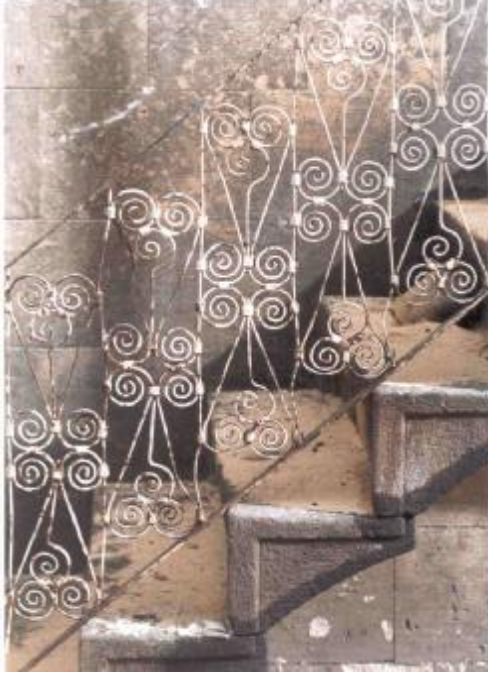
**Şekil 4.82.** Zemin kata çıkan merdiven

Zemin kata avludan taş merdivenle çıkılmaktadır (Şekil: 82). Bu katta, avluya bakan iki oda ve bu odaların arkasında “hazna” olarak adlandırılan mekanlar yer almaktadır. 1. kata ulaşım, avluya bakan odalar arasında yer alan taş merdivenle sağlanmaktadır.

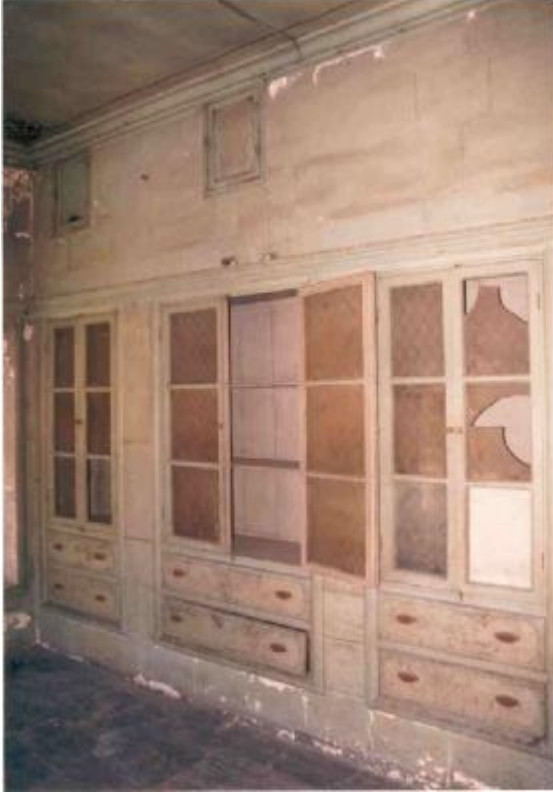
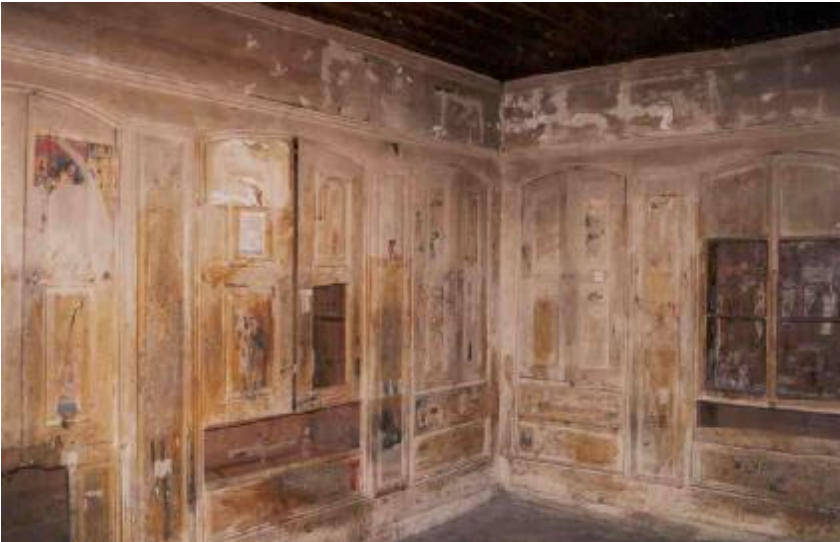
**Şekil 4.83.** Nacar ve dolaplar

**Şekil 4.84.** Nacar ve dolaplar

Zemin ve 1. kattaki odaların duvarları nacırla süslenmiştir (Şekil: 83-84). Bu katlarda ayrıca günlük ihtiyaçları karşılayan ahşap kapaklı, dolap olarak kullanılan nişler vardır. 1. kat hariç, tavan döşemeleri ahşap hatıl üstü ahşap kaplama, taban döşemesi ise şaptır. 1. katta tavan döşemeleri düz tavan olup kalem işleri ile süslüdür (Şekil: 85-86-87). Taban döşemesinde ise orijinal desenli halep sıva mevcuttur.

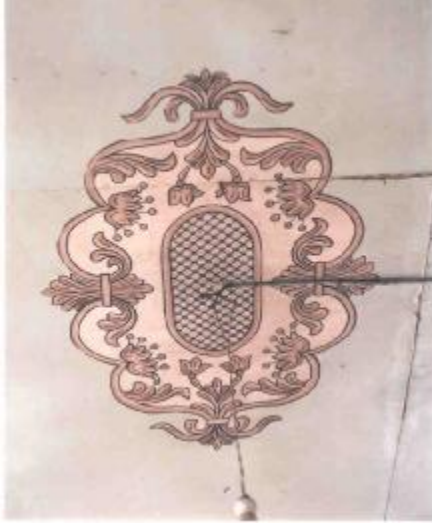
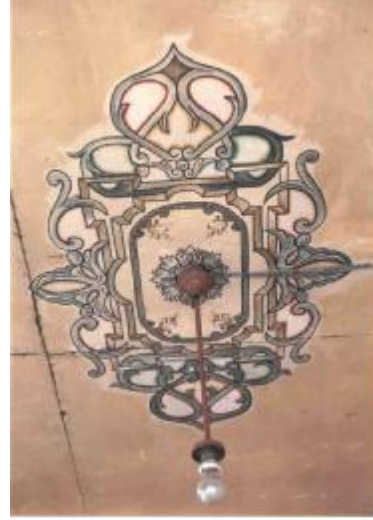
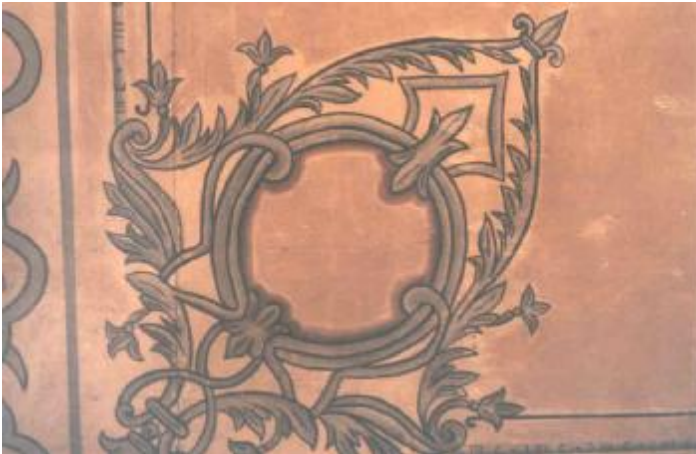
Şekil 4.85. 1. katın tavanındaki kalem işi süslemeler

Şekil 4.86. 1. katın tavanındaki kalem işi süslemeler

Şekil 4.87. 1. katın tavanındaki kalem işi süslemeler

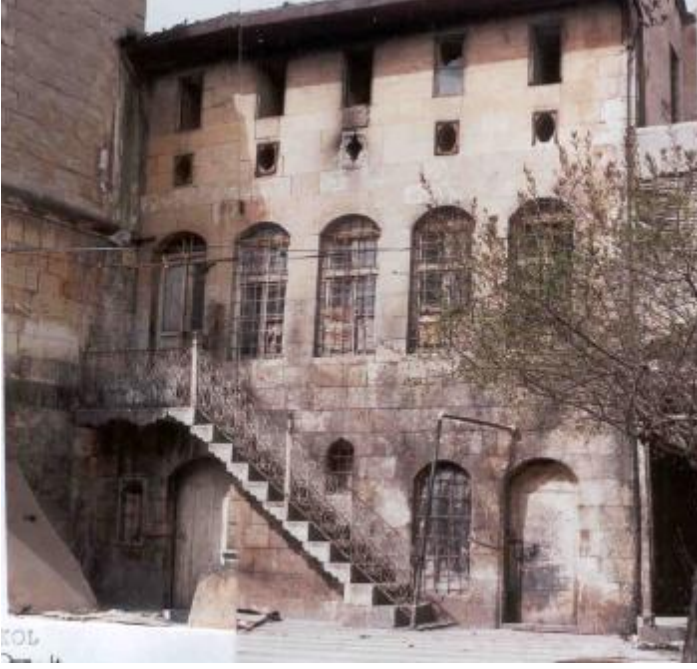
**Şekil 4.88.** 254 envanter nolu yapı

254 envanter nolu yapı; Avlunun diğer tarafında yer alan 254 envanter nolu yapı, kesme taş malzeme kullanılarak yığma yapım tekniğinde zemin+1 kat+ çatı arası olarak inşa edilmiştir (Şekil. 88). 1. kata, korkuluğu demir ferforjeler ile süslenmiş, taş merdivenle çıkılmaktadır. Çatı arasına ise taşınmazın içindeki taş merdivenle ulaşılmaktadır. Bu merdivenin girişi oda içindeki nacarın devamı ile kapatılmıştır. Zemin kat iki, 1. kat tek odadan oluşmaktadır. Zemin katta, avlu giriş kapısının yanında wc vardır ve avlu girişi tarafında bulunan odanın içinde iki kemerli niş mevcuttur (Şekil: 89-90). 1. katta yer alan odanın duvarları nacarla süslenmiştir. Duvarlarında ahşap kapaklı, dolap olarak kullanılan nişler mevcuttur. Tavan döşemesi, ahşap hatıl üstü ahşap kaplama, taban döşemesi, şaptır. Odanın içinde, girişi nacarın devamı ile kapatılmış banyo (gusülhane) vardır. Avluya bakan cephesinde kemerli kapı ve oda pencereleri, dikdörtgen söve içinde oval kuş pencereleri ve dikdörtgen formda çatı arası (bardakaltı) pencereleri vardır (Şekil: 91).

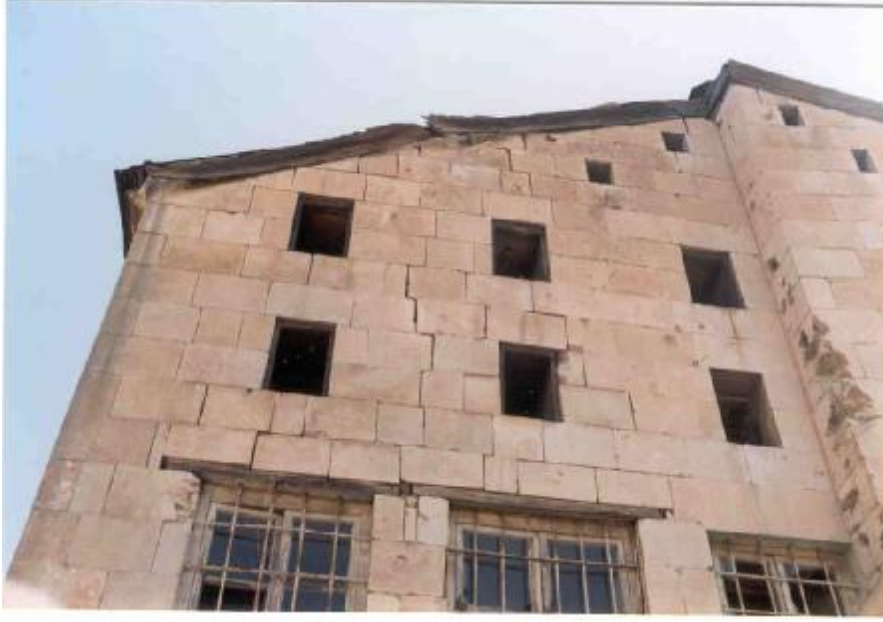
Taşınmazlar, ilk yapıldığı yıllarda konut amaçlı tasarlanmıştır. Sahiplerinin terk etmesinden sonra bir süre boş kalan yapılar, daha sonra kunduracı atölyesi olarak kullanılmış ve bazı odalar bu kullanımdan zarar görmüştür. Ayakkabı yapımı sırasında kullanılan malzemelerden dolayı duvarlarda is ve bali izleri olduğu ve asılan malzemelerden de nacırlarda yıpranmalar meydana geldiği görülmektedir. Daha sonra tekrar boş kalan taşınmazlarda, kullanılmadığından dolayı çeşitli hasarlar meydana gelmiştir; döşemelerde, doğramalarda ve nacırlarda, kırılmalar, çürümeler, çökmeler, duvarlarda çatlaklar, taşlarda aşınmalar, yosunlaşmalar, derz aralarında açılmalar vb. bozulmalar tespit edilmektedir (Şekil: 92-93-94-95).

**Şekil 4.92.** Duvardaki çatlak ve taşlardaki aşınma

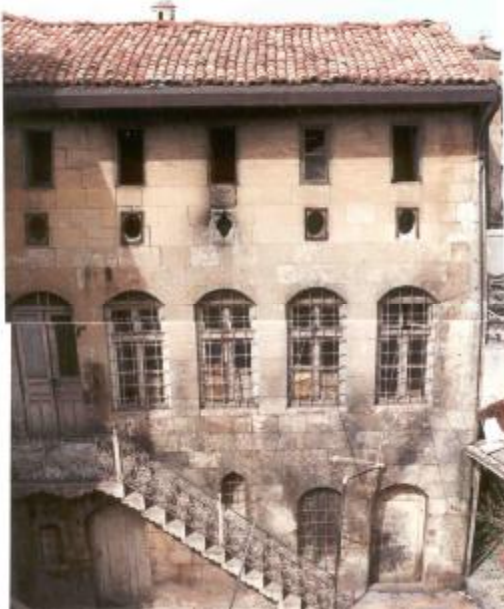
**Şekil 4.93.** Cephedeki kirlilik

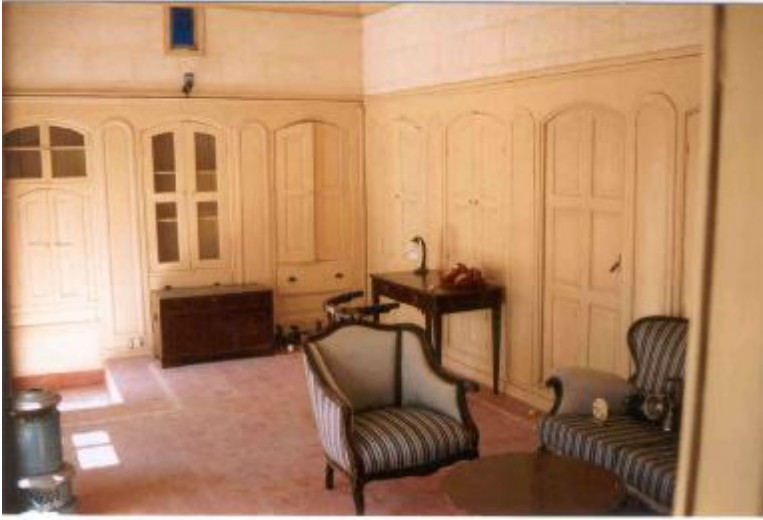
Şekil 4.113. Tavandaki kalem işi süsleme

Fonksiyonun getirdiği zorunluluklardan dolayı yapılan ek ve değişiklikler dışında yapı genelde özgün plan şemasını korumaktadır. Restorasyon sonrasında ıslak hacimlerin döşeme malzemesinin değiştirilmesi dışında orijinal malzemeler genel ölçüde korunmuş ve eksik olanlar aslına uygun olarak yenilenmiştir. Yine tavan süslemeleri de aynen korunmuştur.

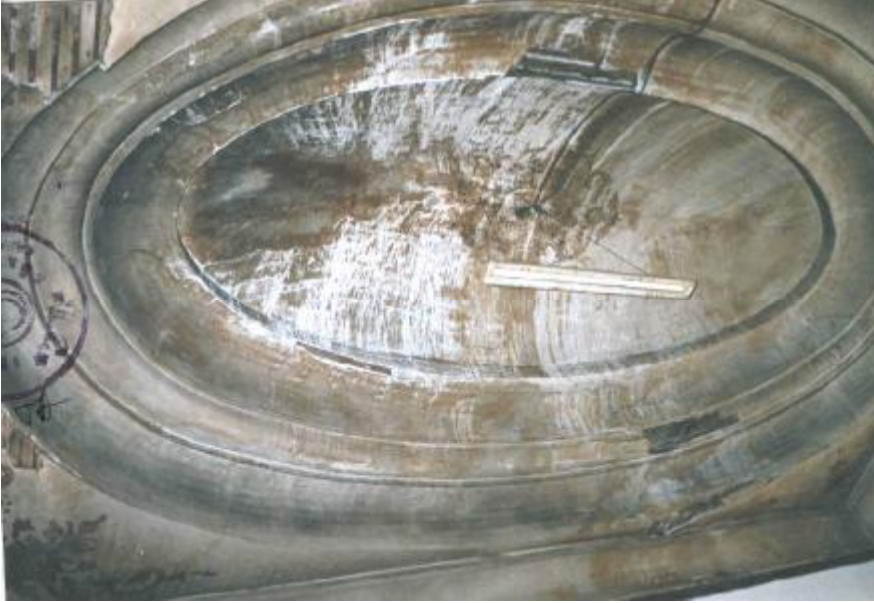
**Kaynak:** Adana Kültür ve Tabiat Varlıklarını Koruma Kurulu Md., 1988

**Şekil 4.121.** 1. kattaki odalardan biri tekne tavan

Kalem işi süslemeleri olan bağdadi tavanlarda, rölöve ve restorasyon projesi hazırlanmadığı için onarımı yapılamadığından, tavan döşemesinde çatlaklar ve yer yer çökmelere rastlanmaktadır. Ayrıca, tavan döşemesindeki süslemelerden dolayı basit onarımla çatı konstrüksiyonu da yenilenemediğinden, çatıyı oluşturan ahşap iskelette çürümeler ve yer yer çatlaklar bulunmaktadır ve bu nedenden dolayı binada nem sorunu çözümlenememiştir.

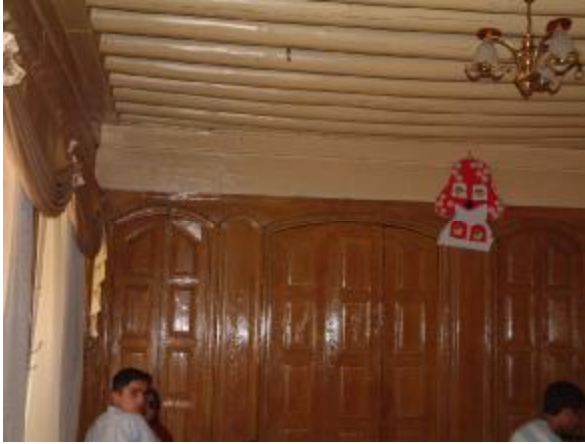
**Şekil 4.126.** Onarım sonrası nacarlardan ve direkli tavandan görünüm

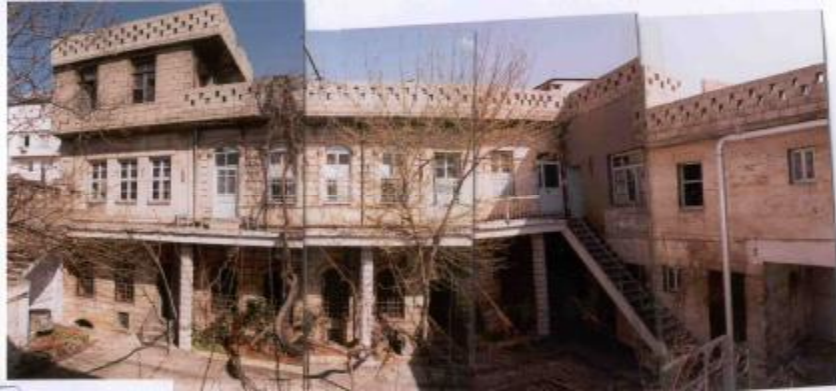
**Kaynak:** Adana Kültür ve Tabiat Varlıklarını Koruma Kurulu Md., 1988

10 parselde, iç avlulu ve avlunun kuzey ve güneyine yerleşmiş, 3 ve 4 envanter nolu kültür varlığı yapılar yer almaktadır. Yapılara giriş, avludan sağlanmaktadır. Kentsel Sit Alanı içinde yer alan taşınmazlar, Gayri Menkul Eski Eserler ve Anıtlar Yüksek Kurulu'nun 14.12.1974 gün ve 8193 sayılı kararı ile korunması gerekli kültür varlığı olarak tescil edilmiştir. Söz konusu parselde, Noter Sokak cephesine daha sonraki dönemde, kesme taştan, iki katlı yapı ilave edildiği görülmektedir (Şekil:129). Günümüzde bu binanın sadece wc bölümü kullanılmaktadır.

←  
Sonradan  
Eklenen  
Bölüm

**Şekil 4.129.** 3 envanter nolu ve sonradan yapılan yapı

3 envanter nolu yapı; Kesme taş malzeme kullanılarak, yığma yapım tekniğinde, bodrum+zemin+1 normal kat olarak inşa edilmiştir (Şekil: 129). Bodrum kata, avluya açılan taş merdivenle inilmektedir. Bodrum katta, girişin tavanı ahşap hatıl üstü ahşap kaplama olup, geri kalan bölüm tonozlu bir yapıya sahiptir. Taban döşemesi şaptır. Zemin kata, avluda bulunan taş merdivenle çıkılmaktadır. Bu kattaki odaların tavan döşemeleri volta döşeme ile kare ve yuvarlak kesitli ahşap hatıl üstü ahşap kaplama olmak üzere farklı çeşittedir (Şekil:130). Zemin katta kendi aralarında geçişleri olan odalardan bazılarına, ayrıca avludan da ulaşılmaktadır. Üst kata ulaşım betonarme merdiven ve geçiş konsolundan sağlanmaktadır. Kemerli pencere ve kapıları olan taşınmazın üst katına betonarme teras ve biriketten ek mekan eklenmiştir. Kullanılmayan yapı bakımsız bir durumdadır.

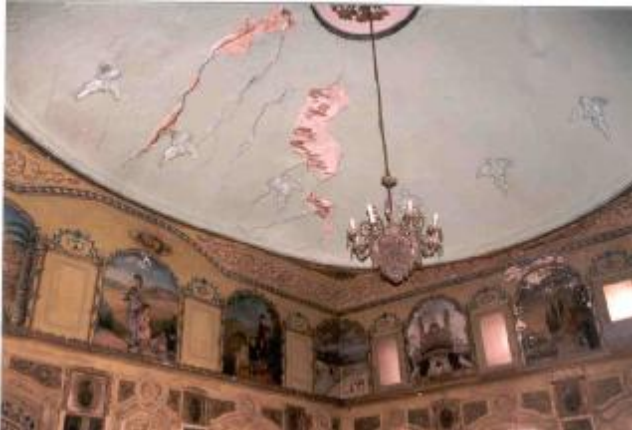
**Kaynak:** Adana Kültür ve Tabiat Varlıklarını Koruma Kurulu Md., 1988

4 envanter nolu yapı; Kesme taş malzeme kullanılarak yığma yapım tekniğinde, zemin+1 normal kat olarak inşa edilmiştir. Zemin katın tavanı tonozludur ve iç mekandan üst kata ulaşımın sağlandığı merdiven kapatılmıştır. 1. kata, avludan betonarme merdivenle çıkılmaktadır. Üst kat eyvan ve buraya açılan üç adet oda ve eyvanın arkasında yer alan odanın içinden geçilen bir odadan (hazna) oluşmaktadır. Odalardan, kuzey-batıda yer alan baş odanın tavanı, bağdadi tekniğinde kubbe tavadır. Duvarlarında ve tavanında İtalyan bir ressam tarafından yapıldığı belirtilen duvar resimleri (manzara resimleri, melek figürü... vb), kalem işi süslemeler vardır (Şekil: 131).

**Şekil 4.131.** Kalem işi süslemeler

4 envanter nolu yapıda, nacılar oymalı ve kabartmalı, tavan döşemeleri de resimli ve kalem işi süslemeli olduğu için bu bölümlerde, basit onarım kapsamında uygulama yapılamamıştır.

4 envanter nolu yapıda, Bağdadi tavadaki orijinal duvar resimlerinden dolayı, çatıda ve tavan döşemesinde basit onarım kapsamında uygulama yapılamamıştır. Bu nedenle tavan döşemesinde ve çatıda çatlaklara, çökmelere ve orijinal resimlerde de bozulmalara rastlanmaktadır.

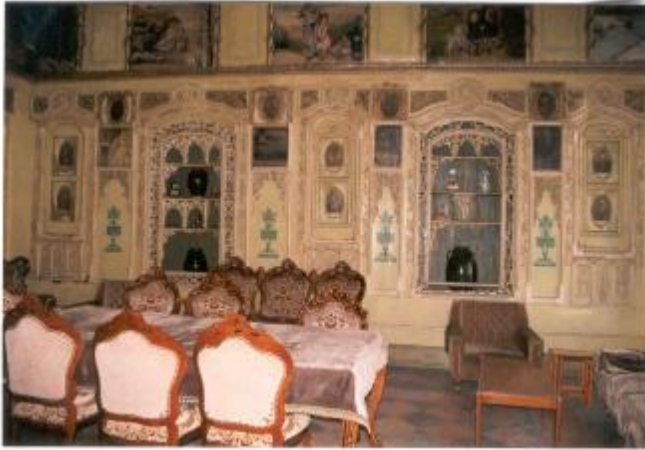
**Kaynak:** Adana Kültür ve Tabiat Varlıklarını Koruma Kurulu Md., 1988

**Şekil 4.132.** Nacar ve dolaplardan bir görünüm

Diğer odaların tavanı ise yine bağdadi tekniğinde, tekne tavandır. Odaların duvarlarında nacar ile oymalı ya da kabartmalı ahşap kapaklı ve camlı dolap olarak kullanılan nişler mevcuttur (Şekil: 132-133).

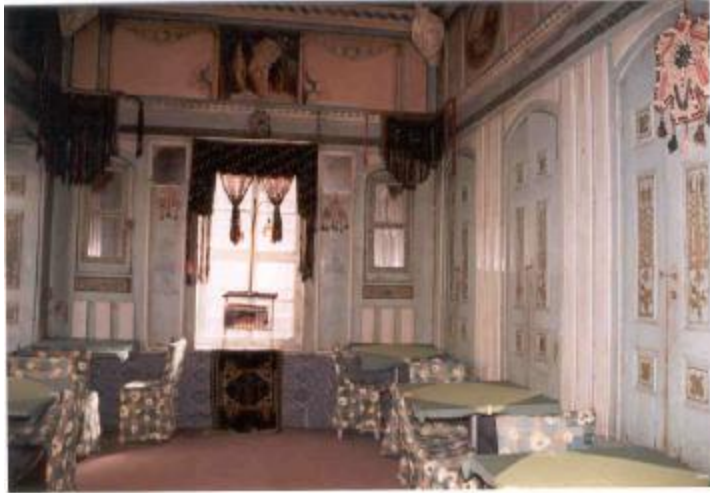
**Kaynak:** Adana Kültür ve Tabiat Varlıklarını Koruma Kurulu Md., 1988

**Şekil 4.133.** Nacar ve dolaplardan bir görünüm

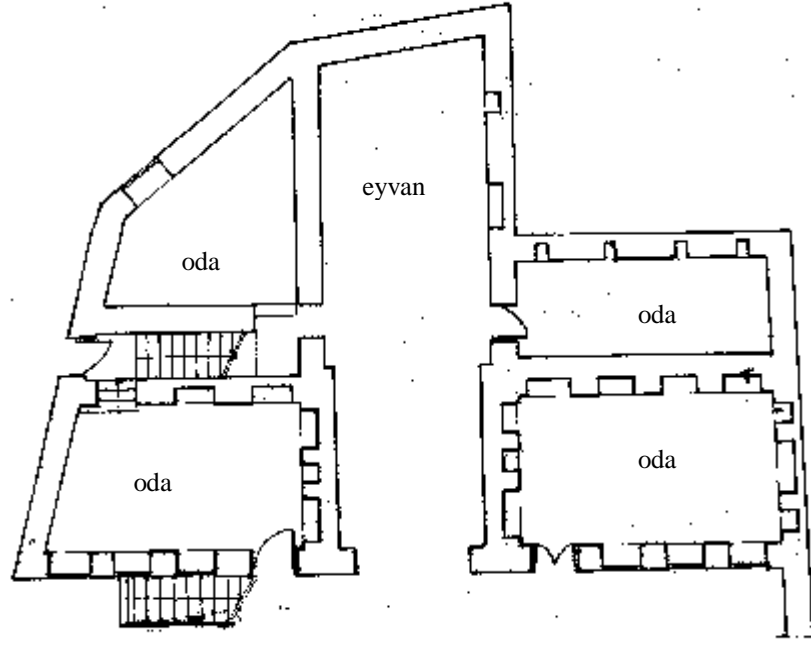
Şekil 4.134. 4 envanter nolu yapı (zemin kat planı)

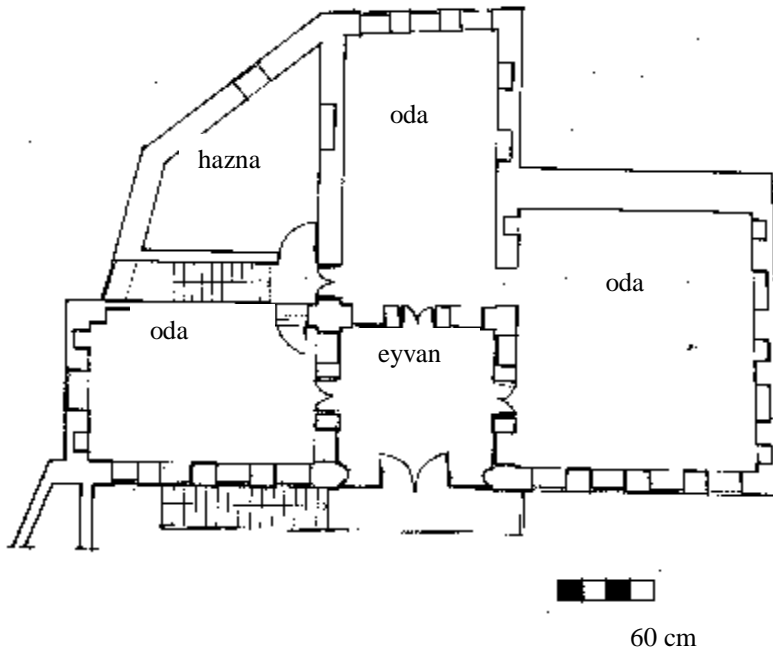
Şekil 4.135. 4 envanter nolu yapı (1. Kat planı)

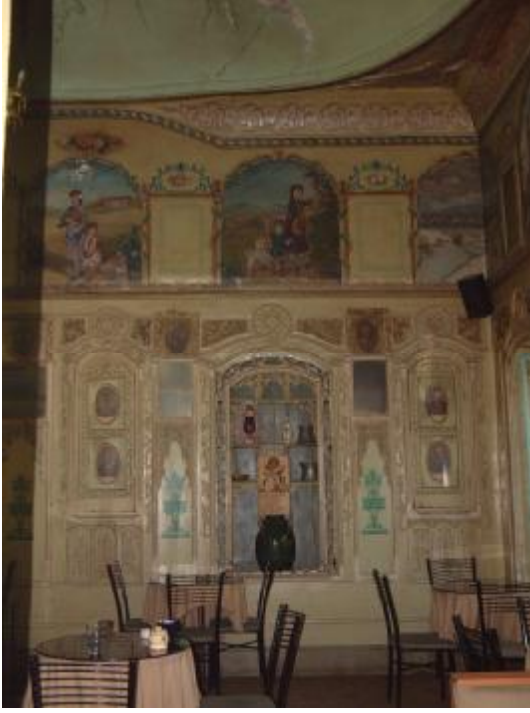
Şekil 4.139. Baş odanın nacar ve duvar resimleri

Şekil 4.138. 4 envanter nolu yapıda baş odanın nacar ve duvar resimleri

Nacarlada ve dolap kapaklarındaki oymalı ve kabartmalı ahşaplarda, bu bölümlerin rölövesi çıkarılmadan onarım yapılamayacağından, bozulmalara ve ahşaplarda kırılmalara rastlanmaktadır.

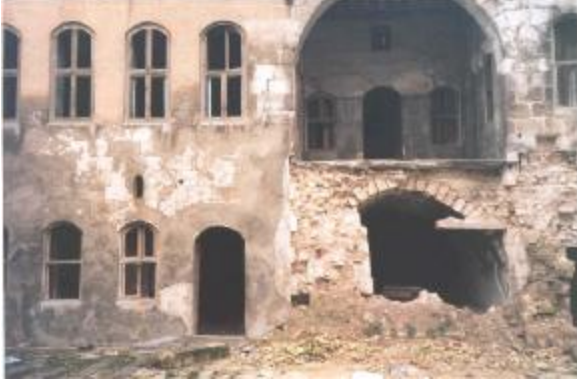
**Şekil 4.145.** 11 envanter nolu yapı

11 envanter nolu yapı; kesme taş malzeme kullanılarak, yığma yapım tekniğinde, zemin+1 katlı olarak inşa edilmiştir (Şekil: 145). Zemin katta, avluya açılan üç adet mekan vardır. Doğudaki odanın içinden geçilen ve arkasında yer alan, orijinalinde hazna olan mekan, sonradan ikiye bölünmüştür. Oluşan mekanlardan biri banyo, diğeri ise hol olarak kullanılmıştır. Holde, birinci kata çıkan merdiven yer almaktadır ve merdivenin altı, yine daha sonraki dönemlerde wc olarak çözümlenmiştir. Ortada yer alan mekanın bir kısmı tonozlu yapıya sahip olup, kalan bölüm ve diğeri odaların tavanı ahşap hatıl üstü ahşap kaplamadır (direkli tavan) . Taban döşemesi, doğuda ve batıda bulunan mekanlarda toprak dolgu, ortadaki mekanda ise halep sıva ve taş kaplamadır. Doğudaki odanın duvarlarında, dolap olarak kullanılan, ahşap kapaklı nişler mevcuttur.

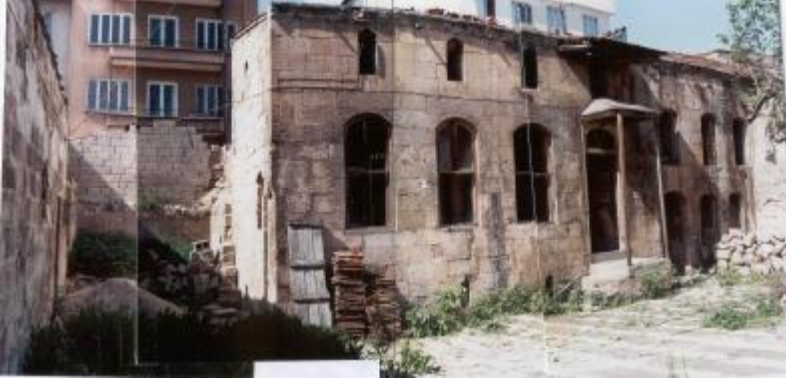
**Şekil 4.147.** 12 envanter nolu yapı

12 envanter nolu yapı; kesme taş malzeme kullanılarak, yığma yapım tekniğinde, bodrum+zemin kat olarak inşa edilmiştir (Şekil: 147). Bodrum kat, ocaklık ve depo olmak üzere iki adet mekandan oluşmaktadır. Ocaklığın kot seviyesi daha yüksekte olup, girişi avludandır. Depo bölümüne, ocaklığın içinden,

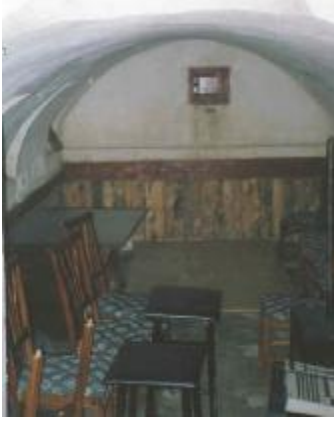
**Şekil 4.148.** 12 envanter nolu yapının deposu

merdivenden inilerek geçilmektedir ve bu mekan tonozlu bir yapıya sahiptir (Şekil: 148). Ocaklığın tavanı direkli tavandır. Duvarlarında nişler ve ocak vardır. Depo bölümünde avluya bakan, dıştan içe doğru genişleyen küçük bodrum pencereleri bulunmaktadır.

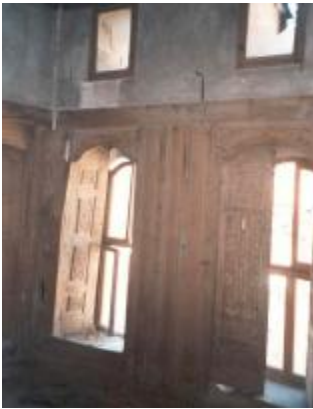
**Şekil 4.149.** 12 envanter nolu yapının içinden bir görüntü

Zemin kata, avluda bulunan taş merdivenle ulaşılmaktadır. Bu katta, iki adet oda bulunmaktadır. Doğuda yer alan odaya, batıdaki odanın içinden, merdivenle çıkılarak geçilmektedir. Mekanların tabanı halep sıva, tavanı ise ahşap hatıl üstü ahşap kaplamadır (direkli tavan). Duvarlarında, dolap olarak kullanılan, ahşap kapaklı nişler ve kapaklarla uyumlu, “nacar” adı verilen, ahşap kaplamalar vardır (Şekil: 149). Girişin üstü, ahşap direklerle taşınan çatı ile kapatılmıştır.

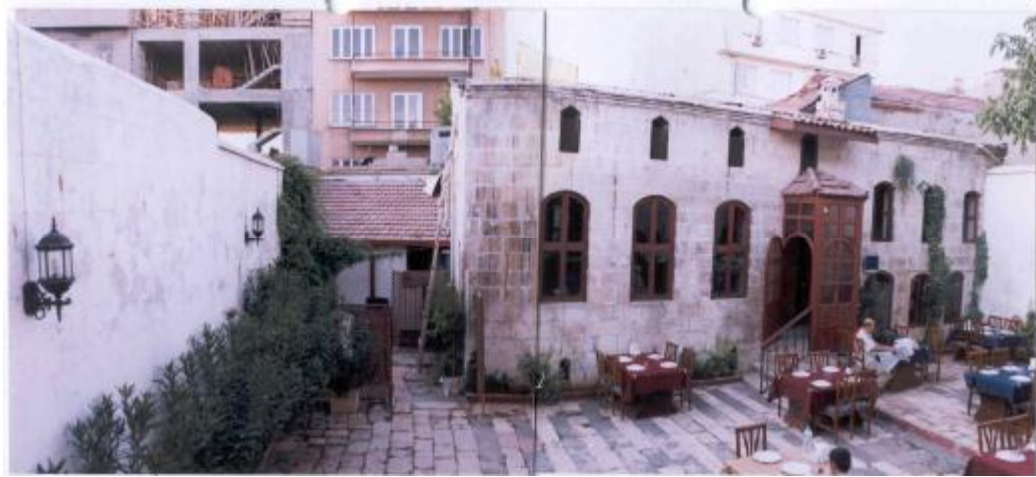
Şekil 4.164. Restorasyon sonrası 12 envanter nolu yapı ve bitişiğinde bulunan wc-lavabo  
Kaynak: Adana Kültür ve Tabiat Varlıklarını Koruma Kurulu Md., 1988

- Avluda, 11 envanter nolu yapının yanında, fonksiyon değişikliğinden sonra ortaya çıkan gereksinim sonucu, ek yapı olarak, tek katlı, wc-lavabo binası ilave edilmiştir.
- 11 ve 12 envanter nolu yapılarda orijinal taban döşemesi değiştirilerek (halep sıva, taş döşeme), ahşap lambri ile kaplanmıştır.

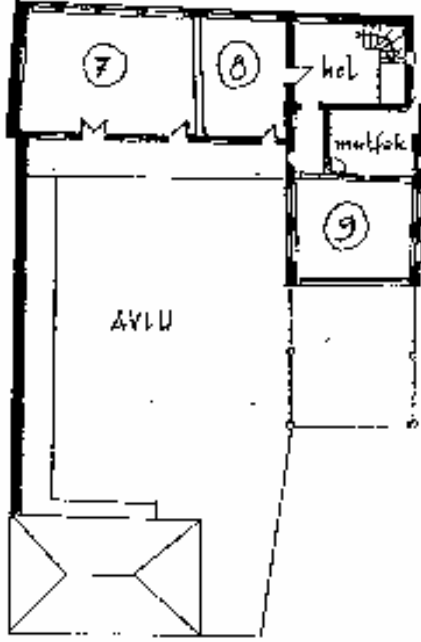
Şekil 4.169. 2. Kat planları

- 1-Tandır odası (41 envanter)
- 2-Oda (41 envanter)
- 3-Selamlık (41 envanter)
- 4-Haremlik (41 envanter)
- 5-Haremlik (41 envanter)
- 6-Oda (42 envanter)
- 7-8-Savaş Müzesi Odası  
(41 envanter)
- 9-Yazlık Oda (41 envanter)

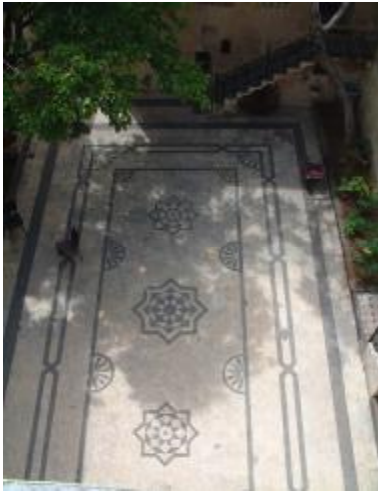
Şekil 4.170. Avlu döşemesi

Hasan Süzer Müzesi, kesme taş malzeme kullanılarak, yığma yapım tekniğinde, bodrum+zemin+2 katlı ana yapı ve zemin+1 katlı müştemilat yapısı olarak inşa edilmiştir. Avluda, farklı renkte taşlar kullanılarak, çeşitli desenler elde edilmiştir (Şekil: 170). Hayatta, müştemilat yapısının duvarında, merdivenin altında çeşme bulunmaktadır. Yapılara, ana yapının zemin katındaki, doğu kolda yer alan odalar arasında yer alan kabaltıdan ve yanındaki odadan girilmektedir.

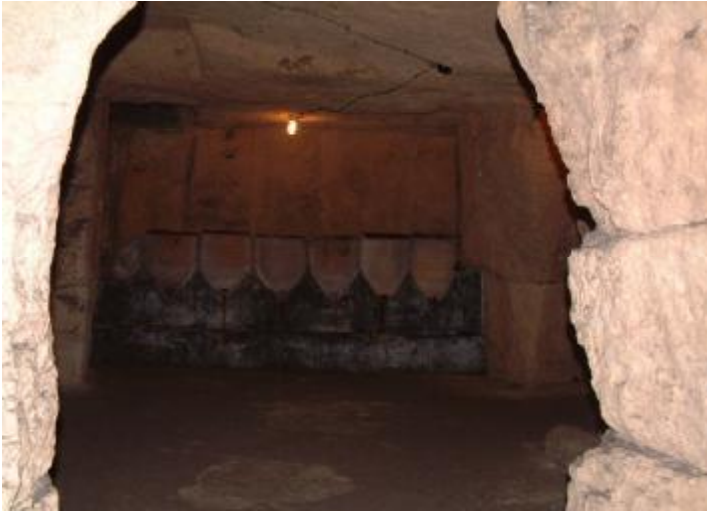
**Şekil 4.171.** Mahzen

41 envanter nolu kültür varlığı yapının bodrumunda yer alan, kaya oyu mahzene, avludan, 11 basamaklı merdivenle inilmektedir. Kendi içinde iki mekana ayrılan mahzende, mekanlar arasında yaklaşık 1,5-2 metrelik kot farkı vardır. Bodrum katta, pekmez ve zeytinyağı depolamaya yarayan küpler ve su kuyusu bulunmaktadır (Şekil: 171-172).

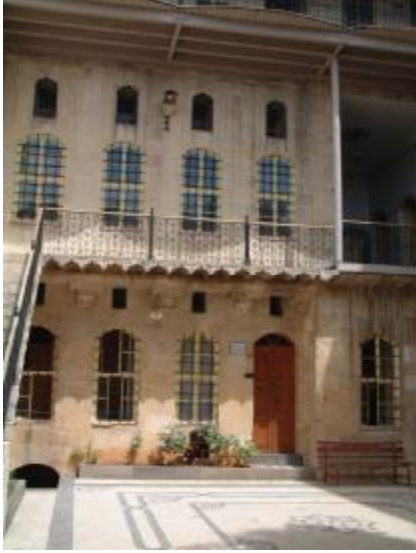
**Şekil 4.173.** Avlu cephesi

Yapının avlu cephesine, her katta kemerli kapı ve pencereler, kuş pencereleri, birinci kata ulaşımı sağlayan, taş profilli, demir ferforjeli merdiven ve taş konsollu balkon, eyvan, ikinci kattaki ahşap balkon hareketlilik kazandırmaktadır (Şekil: 173). Taşınmazın sokak cephesinde ise dikdörtgen formda, demir aksamlı pencereler bulunmaktadır. Giriş kapılarından, kabaltıya açılan kemerli bir yapıya sahiptir. Kapı sac ile kaplanmış ve üzerinde binanın yapılış tarihi (1906) işlenmiştir. Ayrıca kapıda kuş motifli kapı tokmağı yer almaktadır (Şekil: 174). Yapının 1. ve 2. katı, Hanıfioğlu sokağa gönye çıkma yapmaktadır.

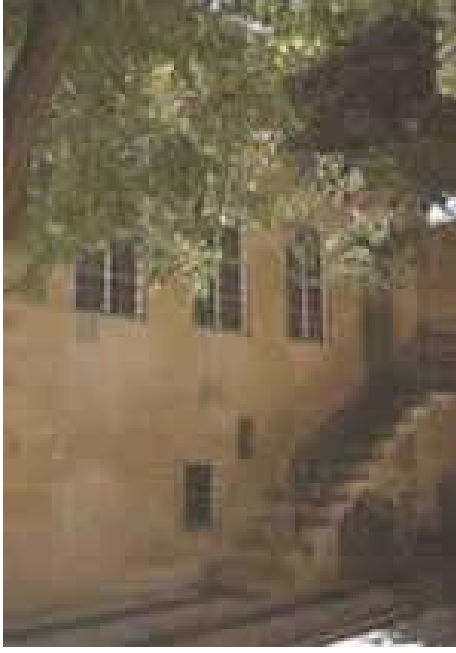
**Şekil 4.175.** 42 envanter nolu yapı

42 Envanter Nolu Kültür Varlığı Yapı; Hasan Süzer Etnografya Müzesinin müştemilatı olan 42 envanter nolu yapı, kesme taş malzeme kullanılarak, yığma yapım tekniğinde, zemin+1 katlı olarak inşa edilmiştir (Şekil: 175). Yapı, avlunun güney batısında yer almaktadır. Orijinalinde ocaklık, wc ve banyo olan zemin kata, günümüzde ikinci wc mekanı da eklenmiştir. Üst kata avludaki, taş profilli, demir ferforjeli merdivenden ulaşılmaktadır. Bu katta sadece bir oda yer almaktadır. Tabanı, halep sıva, tavanı, tekne tavanıdır. Duvarlarında, dolap olarak kullanılan, ahşap kapaklı nişler ve duvarda kapaklarla uyumlu nacar vardır.

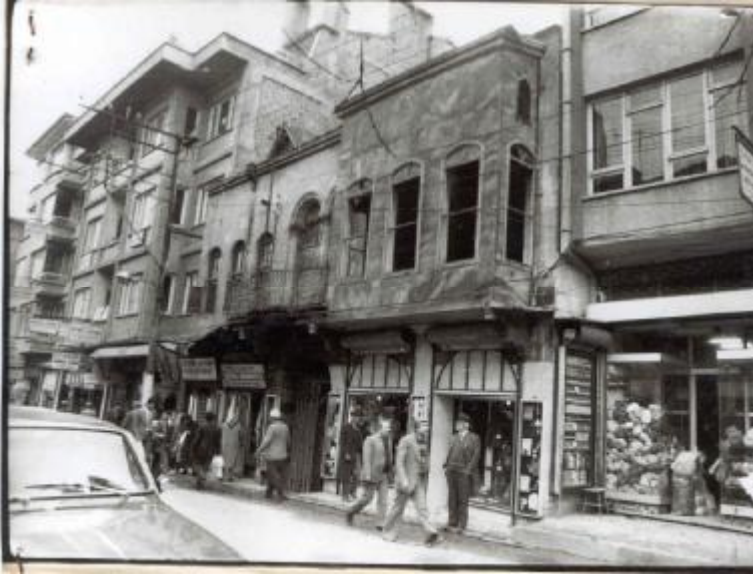
**Şekil 4.179.** 110 envanter nolu yapı

110 envanter nolu yapı, kesme taş malzeme kullanılarak, yığma yapım tekniğinde, zemin+1 katlı olarak inşa edilmiştir. Zemin katın sokak cephesi, girişleri kemerli olan, beş ana mekandan oluşmaktadır. Bu mekanlardan ortada yer alan, yapının avlusuna ve birinci kata ulaşımı sağlayan geçittir. Diğer dört mekan ticari amaçlı kullanılmakta olup, girişleri sokak cephesindedir (Şekil: 179). Zemin katın avlu cephesinde ise, avluya açılan iki oda ve avluya geçişi sağlayan geçit bulunmaktadır. Bu bölümde üst kata ulaşımı sağlayan, iki kollu, taş merdiven yer almaktadır (Şekil. 183). Merdiven kollarının altında, sonraki dönemlerde wc çözümlenmiştir. Dükkanların ve odaların tabanı taş kaplama, tavanı ise ahşap hatıl üstü ahşap kaplamadır.

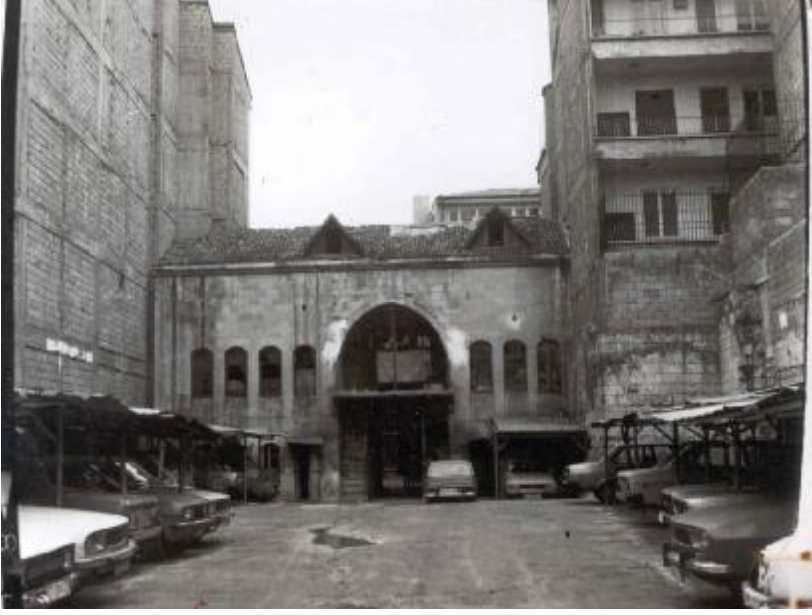
**Şekil 4.183.** 110 envanter nolu yapının avlu cephesi

Taşınmazın sokak cephesi oldukça hareketlidir (Şekil: 186). Kemerli kapı ve pencereleri vardır. Gaziler Caddesine bakan çıkmanın cephesi sac ile kaplanmıştır ve bu bölümde kuş pencereleri de görülmektedir. Giriş kapısı kemerli bir yapıya sahip olup, siyah ve beyaz taşlar kullanılarak giriş vurgulanmıştır. Avlu cephesinde ve eyvana açılan cephede, kemerli kapı ve pencereler yer almaktadır. Taşınmazın sokak cephesinde bir, avlu cephesinde ise iki adet olmak üzere, üçgen biçiminde 3 adet çatı penceresi yer almaktadır. Gaziler Caddesine bakan cephede, sofanın bitiminde, çelik putreller tarafından taşınan, korkuluğu ferforjeyle süslenmiş balkon yer almaktadır.

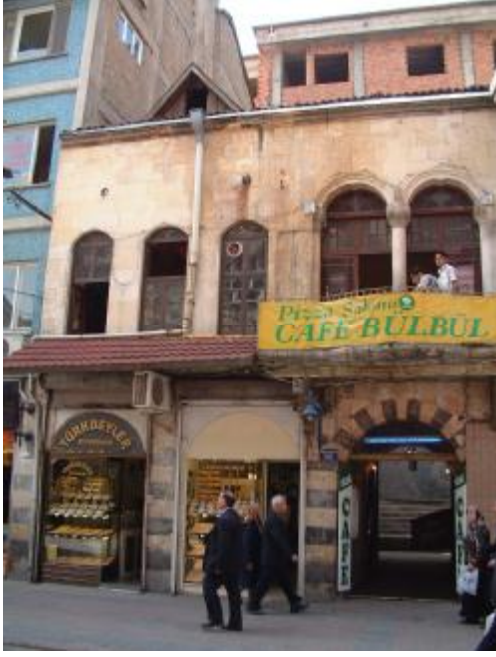
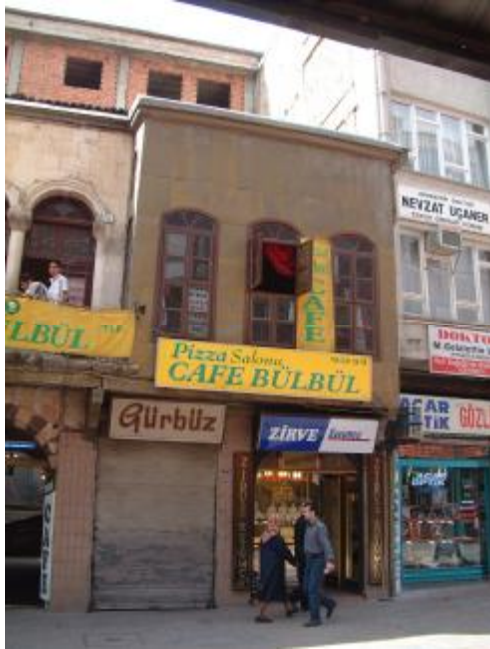
Şekil 4.187. Onarım sonrası 110 envanter nolu yapı

110 envanter nolu kültür varlığı yapıda, fonksiyon değişikliği sonucunda aşağıda belirtilen sorunlar tespit edilmiştir;

Fonksiyon değişikliği sonucunda, zemin kattaki mekanlarda taban döşemesi ve duvarlardaki ahşaplar orijinalliğini kaybetmiştir.

Avluya yapılan betonarme bina, avluya bakan mekanların gün ışığından daha fazla yararlanmasını engellemektedir.

Islak hacimler merdivenin altında çözümlendiğinden boyut yetersizdir. Ayrıca mekanın penceresi ve havalandırma bacası olmadığı için havalandırması sağlanamamaktadır.

Kültür varlığı yapıya uygulanan onarımlarda, yapının taşıyıcı sistemine müdahale edilmeyerek, sadece strüktürel olarak ayakta kalması sağlanmıştır. 1. kattaki mekanlarda taban döşemesi ile dolap kapakları ve duvar kaplamalarında kullanılan ahşaplarda özgün malzemenin korunması sağlanmıştır. Fonksiyon değişikliği ile zorunlu olarak yapılan ek ve farklı kullanımlara karşın, 1. kat orijinalliğini büyük ölçüde korumaktadır.

Ticaret+cafe kullanımına yönelik fonksiyon değişikliği sonucunda 110 envanter nolu taşınmazda, basit onarım uygulamaları ve öncesinde binanın aslına uygun olmayan bazı izinsiz müdahaleler yapılmıştır.

- Zemin katta güney-batıda yer alan mekanın tabanı kare mozaik, duvarları ise ahşap lambir ile tamamıyla kaplanmıştır.
- Zemin katta güney-doğusunda yer alan mekanın tabanı ve duvarları seramik döşenmiştir.
- Sokağa çıkma yapan odanın arkasında yer alan haznaya geçiş kapatılmıştır.
- Bazı bölümlerde betonarme döşemeler yapılmıştır.
- Temizlik çalışmaları yapılmıştır.

- Doğramaların kötü durumda olanları aslına uygun olarak yenilenmiş ve boyanmıştır.
  - Nacarlardan iyi durumda olanlar tamir edilmiş, boyanmış, tamamıyla bozulanlarda aslına uygun olarak yenilenmiştir.
  - Boya-badana yapılmıştır.
  - Çatı konstrüksiyonundaki ahşaplardan, çürüyen ve kırılanlar aslına uygun olarak yenilenmiş, kırılmış olan kiremitler de yenileriyle değiştirilmiştir.
- Fonksiyon değişikliği sonucunda 110 envanter nolu yapıda;
- Zemin kattaki dükkanlar yine ticari amaçlı kullanılmaktadır.
  - Zemin katta avluya bakan odalardan güney-batı yönünde olan muhasebe bürosu olarak, diğeri ise mutfak olarak kullanılmaktadır.
  - Islak hacim olarak yine merdiven altındaki mekanlar kullanılmaktadır.
  - Üst kattaki odalar, cafenin oturma alanı olarak hizmet vermektedir.
  - Eyvan, kasa ve vestiyer fonksiyonlarına hizmet vermektedir.

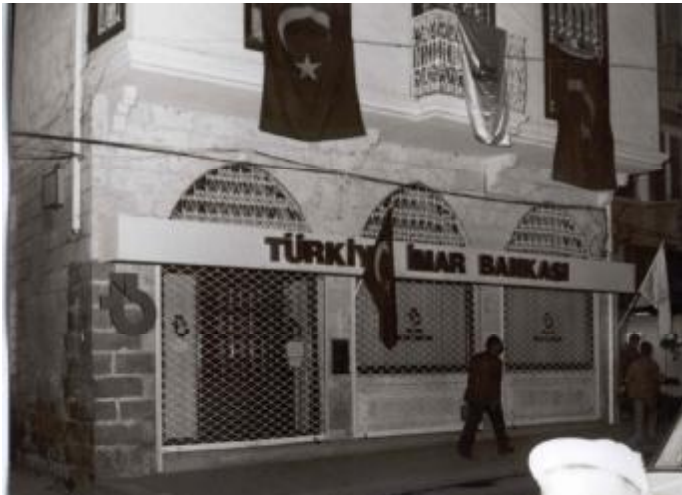
**Şekil 4.195.** 113 envanter nolu yapı

113 envanter nolu kültür varlığı yapı, yığma yapım tekniğinde, zemin+2 katlı olarak inşa edilmiştir (Şekil: 195). Zemin kat ve 1. katta kesme taş kullanılmış olup, 2. katın yan duvarları hariç diğer duvarları bağdadidir. Zemin katın ön cephesinde, sivri kemerli girişleri bulunan üç adet dükkan, arka cephesinde ise 1. ve 2. kata ulaşımı sağlayan betonarme merdiven ve antre yer almaktadır. Dükkanların tabanı seramik ile kaplanmıştır. Tavanı ise alçıdır. 1. kata çıkışta merdivenin karşısında hol ve hole açılan iki adet oda yer almaktadır. Ancak, orijinalinde merdiven sofaya açılırken, daha sonraki dönemlerde, sofanın bölücü elamanla örülmesiyle, sofa hole ve odaya dönüştürülmüştür. Sokak cephesine bakan oda, ahşap doğramalı camekan ile ikiye bölünmüştür ve bu mekanın sokağa açılan balkonu vardır. Bu bölüm Gaziler Caddesine çıkma yapmaktadır. Odaların tabanı, halep sıva olup, tavanı betonarmedir. Duvarlarda dolap olarak kullanılan, ahşap kapaklı nişler ve kapaklarla uyumlu ahşap duvar kaplamaları (nacar) vardır. Merdivenin yanında ıslak hacim bulunmaktadır. Holden avluya bakan balkona geçilmektedir. 2. kata çıkan merdiven, ahşap doğramalı camekanla kapatılmış bir hole açılmakta ve bu holün avlu cephesinde açık teras yer almaktadır. Holün sokak cephesinde ise tabanı betonarme, tavanı tekne tavan olan ikinci bir hol ve buraya açılan iki adet oda yer almaktadır. Odaların tabanı betonarme olup, tavanı tekne tavadır. Bu katta, Gaziler Caddesine bakan cephe boyunca balkon yer almaktadır. Avluya, dikdörtgen formdaki bir kapıdan girilmekte olup, döşemesi karo mozaik kaplıdır.

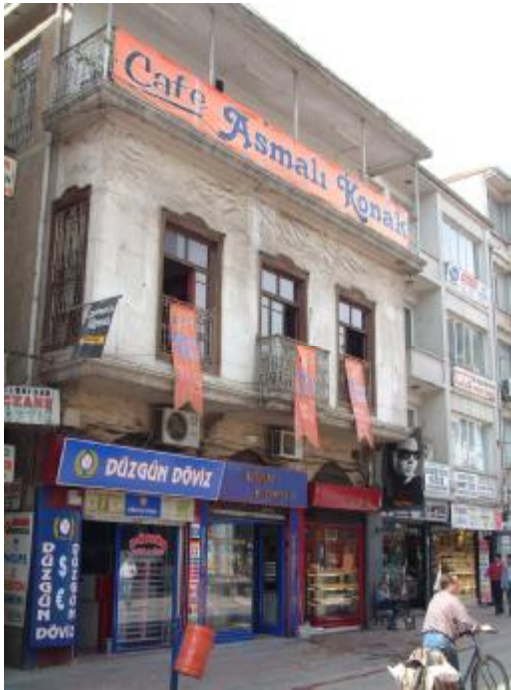
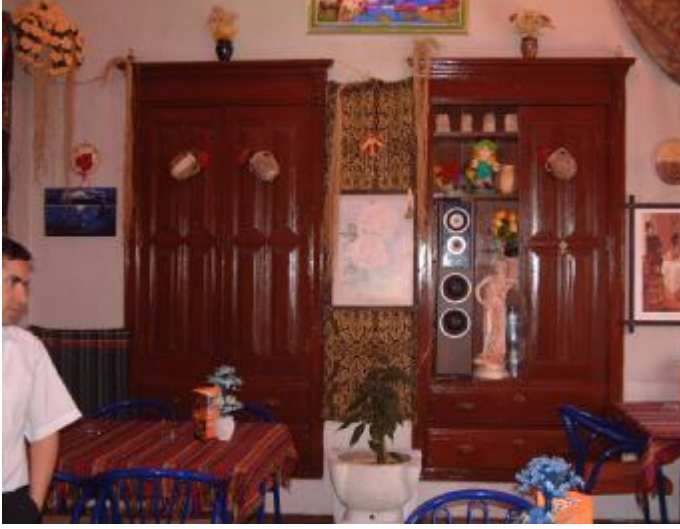
Şekil 4.200. Onarım sonrası 113 envanter nolu yapı

113 envanter nolu kültür varlığı yapıda fonksiyon değişikliği sonucunda aşağıda belirtilen sorunlar tespit edilmiştir;

Kültür varlığı yapıda, fonksiyon değişikliğiyle yapılan uygulamaların sonucunda zemin katta özgün plan şeması bozulmuş ve orijinal malzemeler özelliğini kaybetmiştir.

Duvarlara ve nacrara asılan resimler, yazılar ve kilimler orijinal ahşap malzemeye zarar vermektedir.

Fonksiyon değişiklikleri sonucunda, zemin katta çok fazla müdahale yapılarak özgün plan şeması bozulmuştur. Ancak, 1. katta ve 2. katta, fonksiyon değişikliği ile zorunlu olarak yapılan eklere karşın plan şemaları özgünlüğünü korumaktadır. Yine zemin kat hariç diğer katlarda özgün malzemenin korunması sağlanmıştır. Bina genel ölçüde ihtiyaca cevap vermektedir.

- Zemin katta, cafenin girişini ve üst kata çıkan merdivenleri, dükkanlardan ayırmak için restorasyon projesinde yer almayan duvarlar örülmüştür.
- Zemin katta, banka kullanımında açık olan bölümler, duvar örülerek mevcuttaki dükkanların bulunduğu mekanlar oluşturulmuştur.
- 1. katta, banka kullanımı sırasında, sonradan yapılan, holdeki lavabo kaldırılarak avlu cephesinde yer alan balkona geçiş sağlanmıştır.
- 1. katta merdivenin karşısındaki oda (fonksiyon değişikliği sonucunda mutfak olmuştur) ile sokak cephesindeki oda arasında yer alan geçiş kapatılmıştır.
- Temizlik çalışmaları yapılmıştır.
- Doğramaların kötü durumda olanları aslına uygun olarak yenilenmiş ve boyanmıştır.
- Nacarlardan iyi durumda olanlar tamir edilmiş, boyanmış, tamamıyla bozulanlarda aslına uygun olarak yenilenmiştir.
- Boya-badana yapılmıştır.
- Isıtma ve soğutma klimalarla sağlanmaktadır.

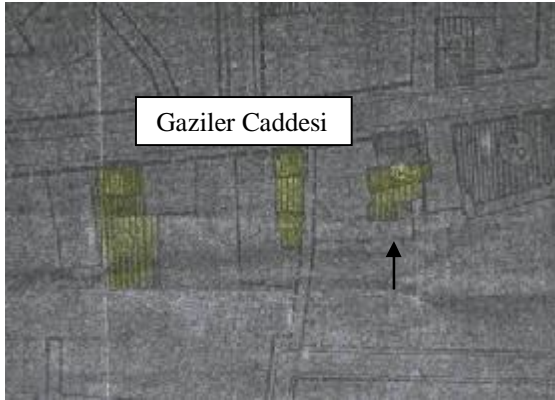
**Şekil 4.202.** Harita

114 envanter nolu kültür varlığı yapı, kesme taş malzeme kullanılarak, yığma yapım tekniğinde, zemin+2 kat+çatı arası olarak inşa edilmiştir (Şekil: 202). Zemin katta, girişleri, avludan ve sokak cephesinden olan iki adet mekan bulunmaktadır. Batı yönünde yer alan odaya, avludaki, 2 basamaklı taş merdivenden inilerek ulaşılmaktadır. Odalarda, nişler mevcuttur.

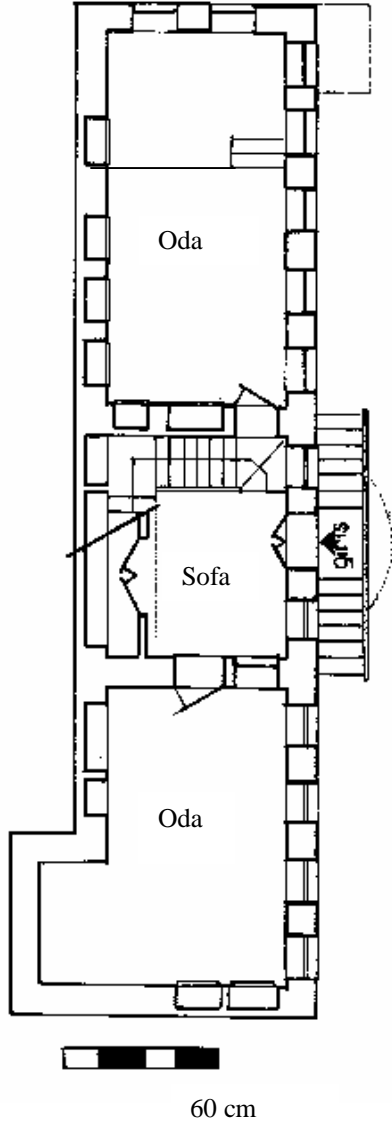
Şekil 4.205. 1. kat planı

1. kata, avluda yer alan, taş profilli, korkuluğu demir profillerle süslenmiş, merdivenle çıkılmaktadır. Bu katta, girişte orta sofa ve buraya açılan iki adet oda yer almaktadır. Odaların ve sofanın taban döşemesi taş, tavanı ise ahşap hatıl üstü ahşap kaplamadır (direkli tavan). Sofanın sağında yer alan odada, üç basamakla çıkılan bir bölüm vardır. Duvarlarda dolap olarak kullanılan, ahşap kapaklı nişler ve kapaklarla uyumlu ahşap kaplamalar (nacar) vardır. Sofada, üst kata çıkan merdiven ve merdivenin altında kemerli niş mevcuttur.

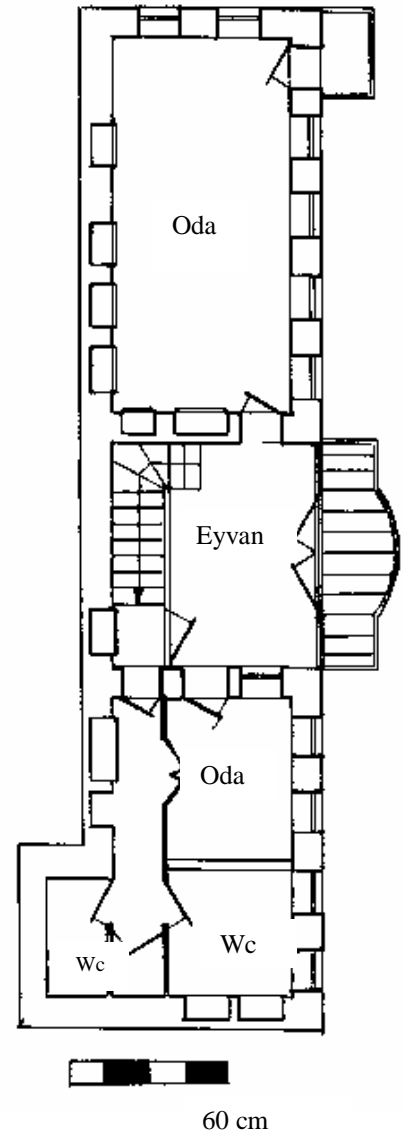
Şekil 4.206. 2. kat planı

2. katta, avlu cephesi camekanla kapatılmış eyvan ve eyvana açılan iki oda bulunmaktadır. Bu odalardan, batı yönünde bulunanda, daha sonraki dönemlerde, iki ıslak hacim ve bir adet oda oluşturulmuştur. Merdiven, eyvanın ve odanın arkasındaki bir hole açılmaktadır ve burada iki adet wc bulunmaktadır. Duvarlarda

nişler ve nacarlar vardır. Eyvanın solunda yer alan odanın tavan döşemesi hariç (direkli tavan) tavan döşemeleri betonarmedir. Eyvanın sağındaki odadan ve eyvandan, korkuluğu demir ferforjelerle süslenmiş balkonlara ulaşılmaktadır. Eyvandaki taş merdivenle çatı arasındaki odaya ulaşılmaktadır.
