**YÜKSEK LİSANS TEZİ**

**KÜLTÜR VARLIĞI SİVİL MİMARLIK ÜRÜNLERİNDE İŞLEV  
DEĞİŞİKLİKLERİ SONUCU ORTAYA ÇIKAN SORUNLAR “GAZİANTEP  
MERKEZİ ÖRNEĞİ”**

**MİMARLIK ANABİLİM DALI**

**ADANA, 2006**

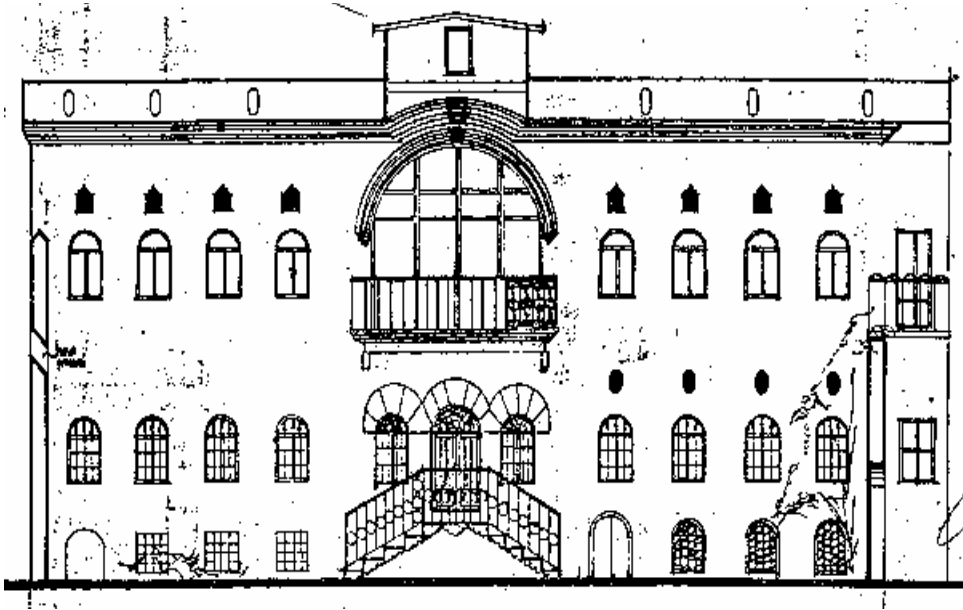
Şekil 4.207. Cephe

Taşınmazın doğuya bakan sokak cephesinde, zemin katta, işyeri olarak kullanılan odanın cephesi tamamıyla cam yapılmıştır. 1. ve 2. katta ise dikdörtgen formda pencereler vardır. Avlu cephesinde kemerli kapı ve pencereleri mevcuttur. 1. katta oval, 2. katta ise kemerli kuş pencereleri vardır. Kemerli eyvan açıklığı, ahşap doğramalı camekan ile kapatılmıştır (Şekil: 207). Bu cephede yer alan merdiven ve balkonlar, gerek taş işçiliği, gerekse demir işçiliğiyle cepheye ayrı bir hareketlilik kazandırmaktadır. Eyvana açılan balkon taş konsol ve çelik putrellere taşınmaktadır.

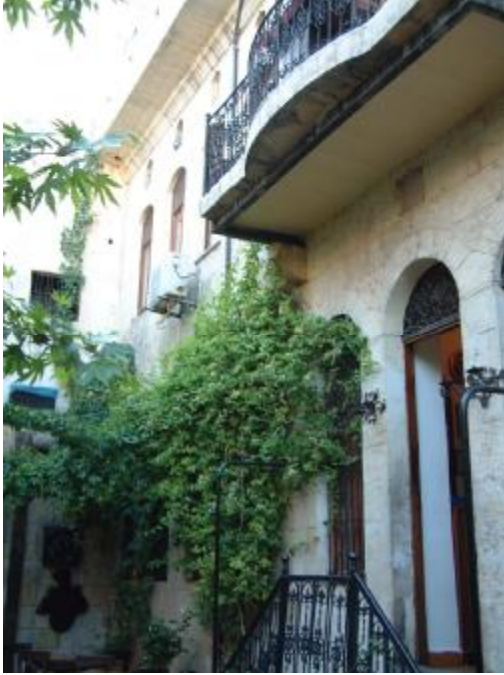
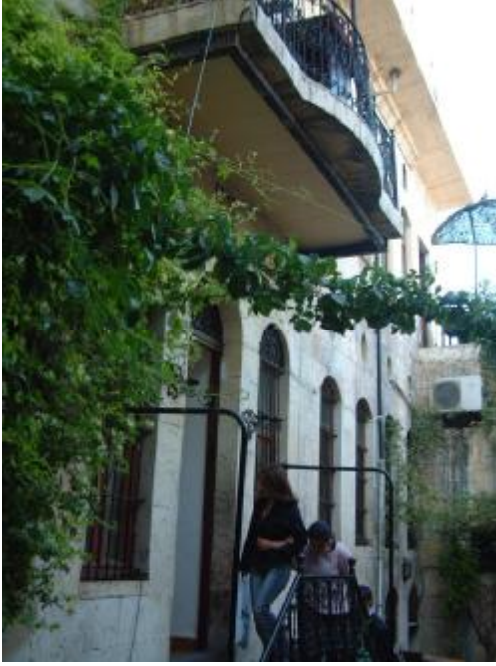
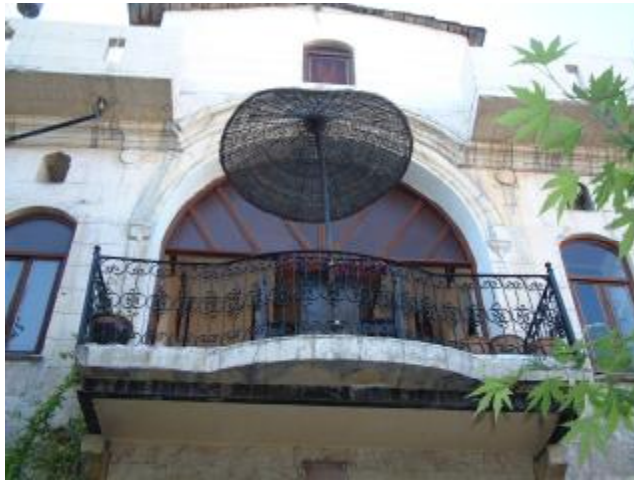
Şekil 4.209. Onarım sonrası 114 envanter

114 envanter nolu kültür varlığı yapıda, fonksiyon değişikliği sonucunda aşağıda belirtilen sorunlar tespit edilmiştir.

- Bağdadi tavanlarda bulunan kalem işi süslemeler ve resimlerden dolayı, bu basit onarım sonucunda, bu bölümlerin rölöveleri çıkarılmadığı için çatı ve tavan döşemesinde gerekli onarımlar yapılamamaktadır. Bu nedenden dolayı, tavanda ve çatıda çökmeler, çatlaklar oluşmakta, süslemeler özelliğini kaybetmektedir. Ayrıca çatı konstrüksiyonunun yenilenememesinden, doğal etkenlerden meydana gelen nem problemi yaşanmaktadır.

- Temizlik çalışmaları yapılmıştır.
  - Doęramaların kötü durumda olanları aslına uygun olarak yenilenmiş ve boyanmıştır.
  - Nacarlardan iyi durumda olanlar tamir edilmiş, boyanmış, tamamıyla bozulanlarda aslına uygun olarak yenilenmiştir.

- Boya-badana yapılmıştır.
  - Odaların tamamında döşemeler daha sonradan küçük ahşap lambrilerle kaplanmıştır
  - Avluya sonradan yaz döneminde bar olarak kullanılan tezgah yapılmıştır.
