**YÜKSEK LİSANS TEZİ**

**ADANA'DA KEBAP YEMEĞİ KÜLTÜRÜNÜN YEME İÇME  
MEKANLARINA YANSIMASI**

**MİMARLIK ANABİLİM DALI**

**ADANA, 2008**

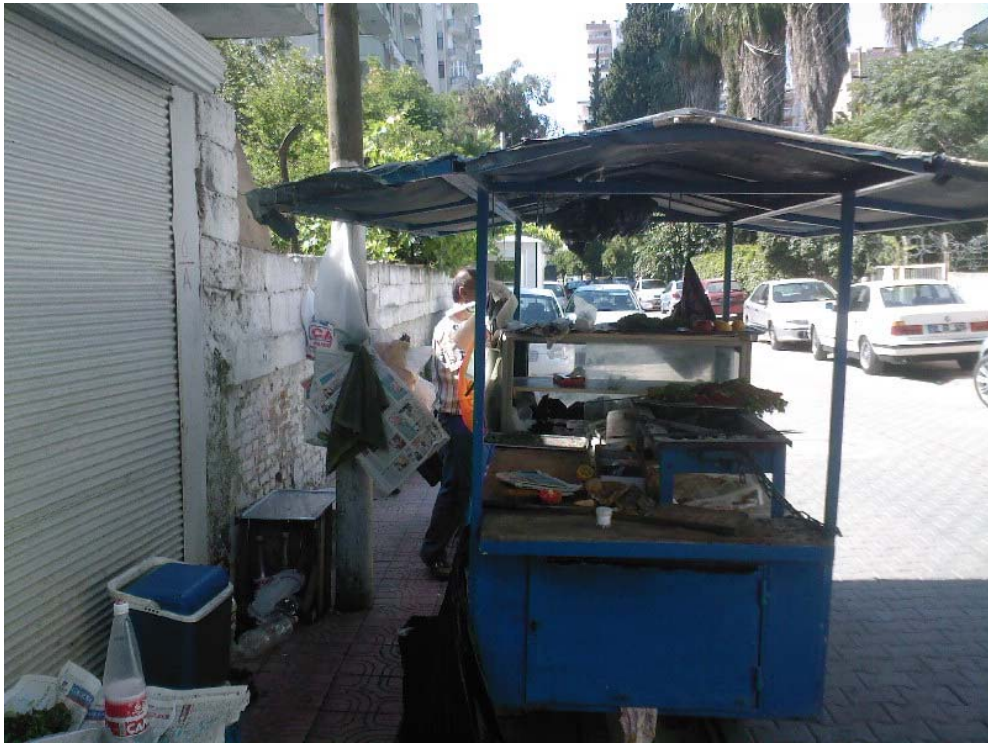
Resim 4.25. Örnek 6'nın yan görünüşü.

Etler günlük alınıp buzlukta muhafaza edilmektedir. Tezgah üstünde bulunan ahşap tabla et ve sebze kesmek için kullanılmaktadır. Yıkama için gerekli su ihtiyacı parkta bulunan çeşmeden karşılanmaktadır. (Resim 4.25.)

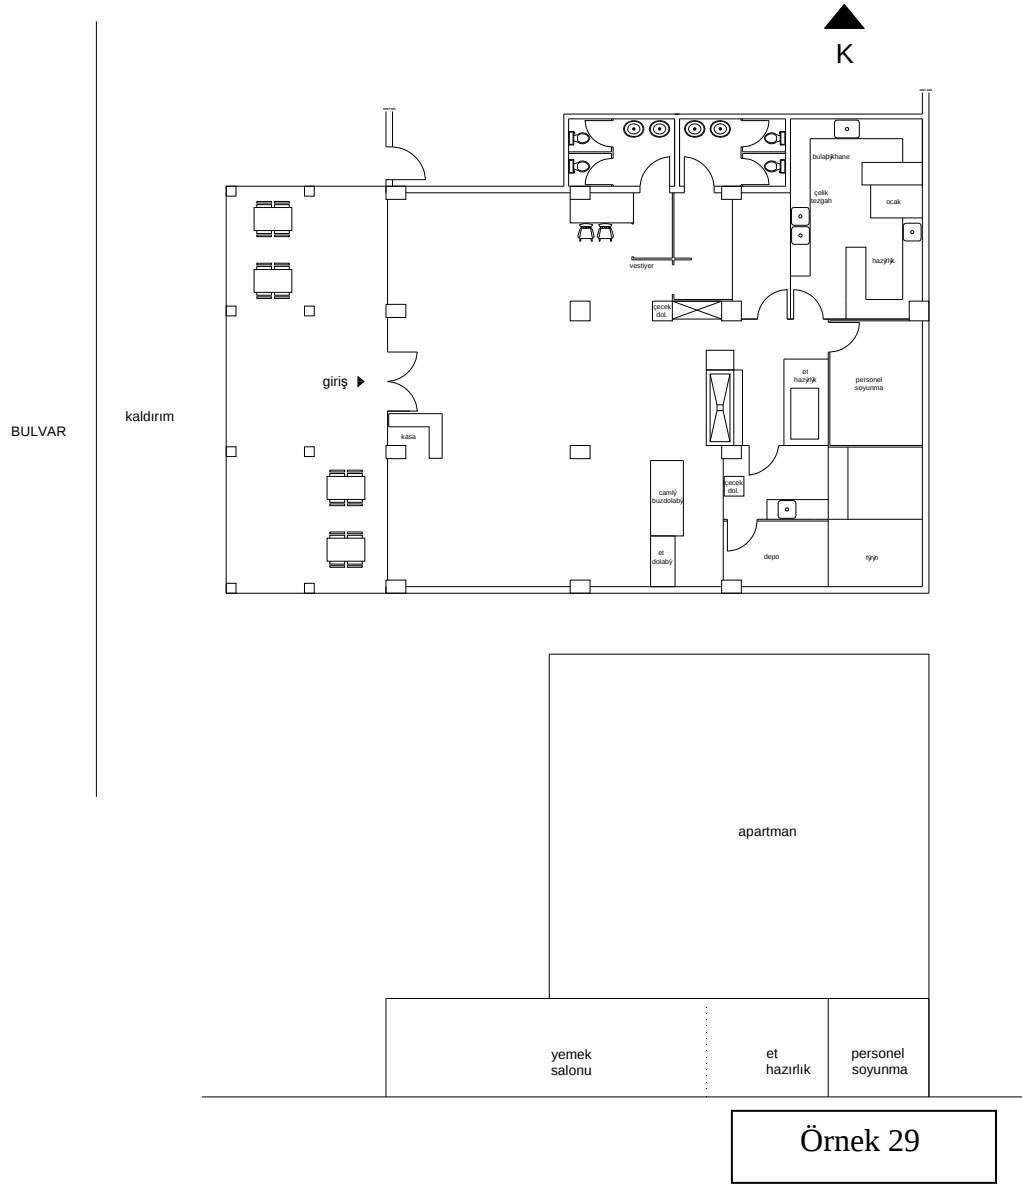
Şekil 4.28. Örnek 29'un plan ve kesiti.

Şekil 4.28.’de mekanın planı ve kesiti görülmektedir.
